PROTOCOLO AVIFAUNA

INTEGRAÇÃO DE LINHAS

No âmbito do protocolo estabelecido entre a EDP Distribuição, O ICN, a Quercus e a SPEA, a EDP Distribuição procedeu à correcção de um conjunto de linhas previamente identificadas como perigosas.

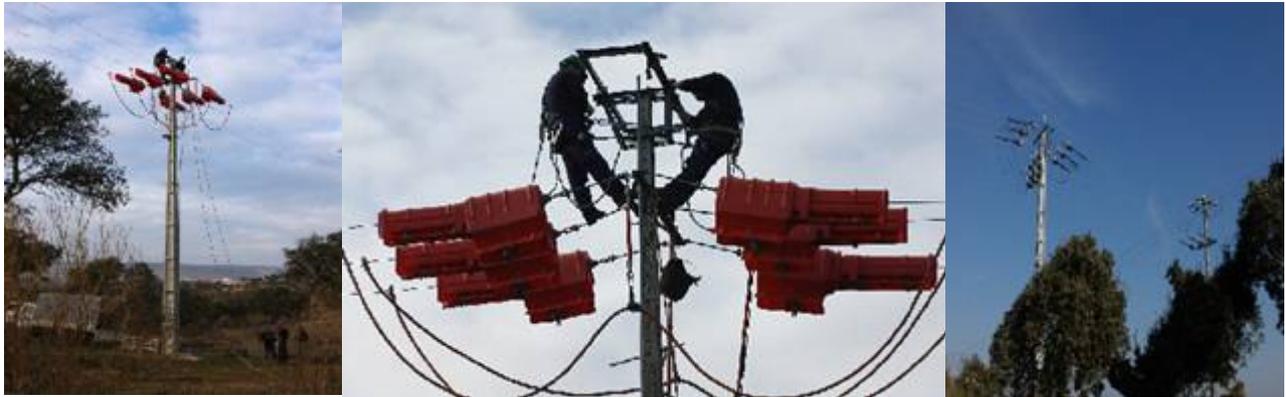
Linha que atravessa o Rio Ponsul numa zona de passagem e concentração de aves. Linha identificada como causadora de mortalidade em Águia Cobreira, Cegonha Branca e Noitibó Europeu.

No âmbito da electrocussão: apoios com seccionadores de montagem horizontal; a configuração das travessas implica pequenas distâncias entre pontos em tensão.

No âmbito da colisão: Linha pouco visível.

Intervenção nas linhas MT que alimentam os PT's 1379, 1378 (até apoio 2), 1377 (a partir apoio 22), 1385, 1376, 1293, 1151, 1155 (até apoio 2), 1453, 1461, 9158, 9204, 1386 e 1413).

- colocação de sinalização (salva pássaros) nos três condutores com inter distância de 15 metros por fase (5 metros em perfil), obrigando a desmontagem e posterior regulação dos condutores,
- colocação de protectores isolantes em pinças de amarração e de suspensão,
- colocação de protectores em condutores (extensores de protecção de pinça),
- substituição de todos os arcos e fiadores por arcos e fiadores em cabo coberto,
- substituições de algumas armações para amarração,
- substituição de seccionadores de montagem horizontal por montagem vertical,
- colocação de dispositivos anti nidificação/pouso em todos os apoios de amarração,
- colocação de apoios de nidificação,

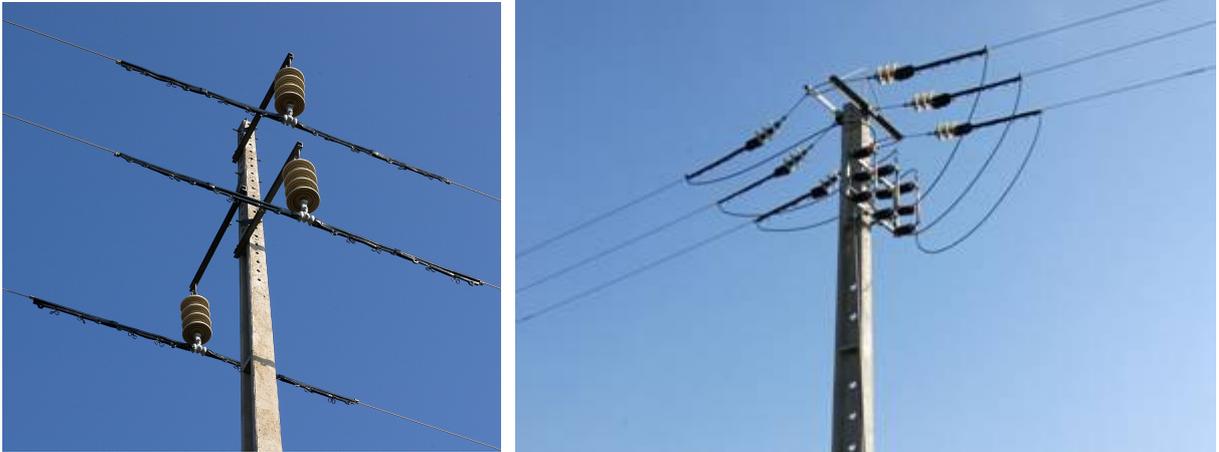
Linha identificada como causadora de mortalidade de Cegonha Branca, Sisão, Galha Preta e Codorniz.

No âmbito da electrocussão: apoios com seccionadores de montagem horizontal; a configuração das travessas implica pequenas distâncias entre pontos em tensão.

No âmbito da colisão: Linha pouco visível.

Intervenção nas linhas MT para os PT's 2067,2073,2187,2074 e 2075.

- colocação de sinalização (salva pássaros) nos três condutores com inter distância de 15 metros por fase (5 metros em perfil), obrigando a desmontagem e posterior regulação dos condutores,
- colocação de protectores isolantes em pinças de amarração e de suspensão,
- colocação de protectores em condutores (extensores de protecção de pinça),
- substituição de todos os arcos e fiadores por arcos e fiadores em cabo coberto,
- substituições de algumas armações para amarração,
- substituição de seccionadores de montagem horizontal por montagem vertical,
- colocação de dispositivos anti nidificação/pouso em todos os apoios de amarração,
- colocação de apoios de nidificação,

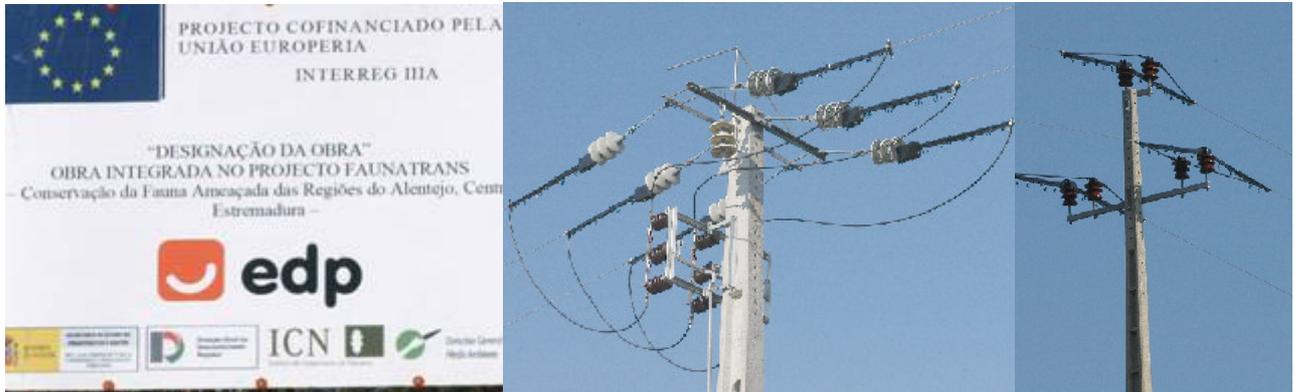
Linha que atravessa o território do único casal de Águia Imperial Ibérica em Portugal.

No âmbito da electrocussão: apoios com seccionadores de montagem horizontal; a configuração das travessas implica pequenas distâncias entre pontos em tensão.

No âmbito da colisão: Linha pouco visível.

Intervenção nas linhas MT que alimentam os PT's 2012, 2007, 2088, 2033, 2192 e linha Soalheiras (1ºvão).

- colocação de sinalização (salva pássaros) nos três condutores com inter distância de 15 metros por fase (5 metros em perfil), obrigando a desmontagem e posterior regulação dos condutores,
- colocação de protectores isolantes em pinças de amarração e de suspensão,
- colocação de protectores em condutores (extensores de protecção de pinça),
- substituição de todos os arcos e fiadores por arcos e fiadores em cabo coberto,
- substituições de algumas armações para amarração,
- substituição de seccionadores de montagem horizontal por montagem vertical,
- colocação de dispositivos anti nidificação/pouso em todos os apoios de amarração,
- colocação de apoios de nidificação,
- inserção de dois apoios 33 A e 43 A a meio vão, de forma a manter a linha em condições regulamentares.

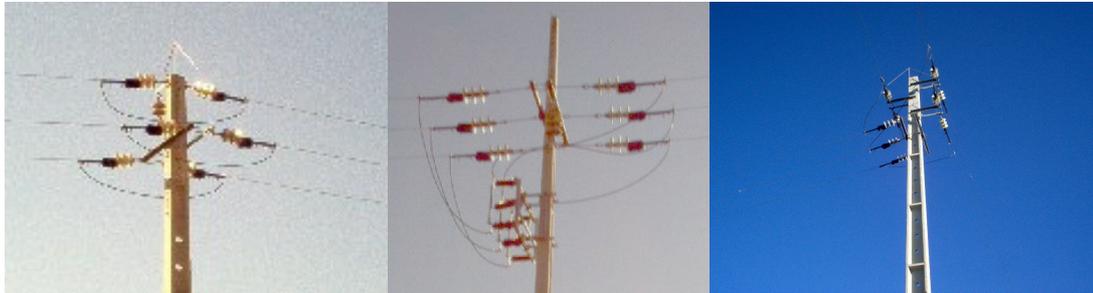
Linha em zona com grande densidade de aves necrófagas. Parte da linha atravessa um ponto de água. Identificada como causadora de mortalidade em abutre negro, grifo, tordo ruivo, entre outras.

No âmbito da electrocussão: apoios com seccionadores de montagem horizontal, a configuração das travessas implica pequenas distâncias entre pontos em tensão.

NO âmbito da colisão: Linha pouco visível.

Para redução da electrocussão, foram adoptadas as seguintes medidas:

- isolar os condutores sobre os isoladores rígidos de eixo vertical;
- colocação de protectores isolantes em pinças de amarração e de suspensão,
- substituição de todos os arcos e fiadores por arcos e fiadores em cabo coberto,

Para redução da colisão, foram sinalizados os condutores. Na disposição em triângulo sinalizando o condutor superior e no galhardete os dois condutores, superior e inferior, com espirais simples, de cinco em cinco metros.

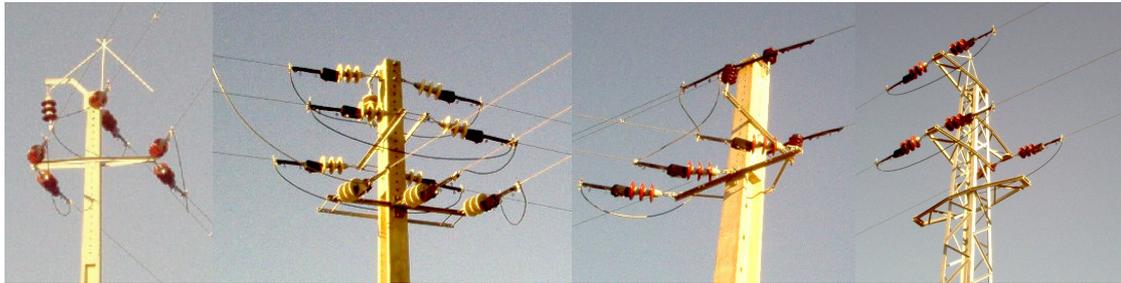
Linha que atravessa áreas importantes para aves estepárias. Identificada como causadora de mortalidade de cegonha branca e corvo.

No âmbito da electrocussão: apoios com seccionadores de montagem horizontal; a configuração das travessas implica pequenas distâncias entre pontos em tensão.

No âmbito da colisão: Linha pouco visível.

Para redução da electrocussão, foram adoptadas as seguintes medidas:

- isolar os condutores sobre os isoladores rígidos de eixo vertical;
- colocação de protectores isolantes em pinças de amarração e de suspensão,
- substituição de todos os arcos e fiadores por arcos e fiadores em cabo coberto,
- isolar o condutor em cerca de 1.4m, a partir do seu ponto de fixação;
- isolar o condutor em cerca de 0.7m, junto às pinças de amarração;
- isolar arcos;
- substituir os seccionadores horizontais por verticais;
- desmontar os seccionadores que se considerarem dispensáveis;
- colocação de dispositivos anti-poiso.

Os seccionadores 8308, 8309 e 8310 foram desmontados e substituídos por OCR's.

Para redução da colisão, foram sinalizados os condutores. Na disposição em triângulo sinalizando o condutor superior e no galhardete os dois condutores, superior e inferior, com espirais simples, de cinco em cinco metros.

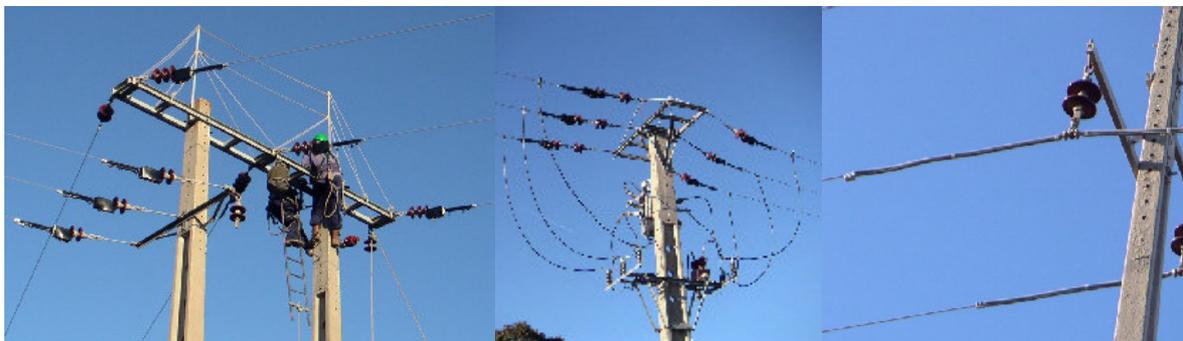
No âmbito da electrocussão: apoios com seccionadores de montagem horizontal; a configuração das travessas implica pequenas distâncias entre pontos em tensão.

No âmbito da colisão: Linha pouco visível.

Para redução da electrocussão, foram adoptadas as seguintes medidas:

- isolamento dos condutores sobre os isoladores rígidos de eixo vertical;
- colocação de protectores isolantes em pinças de amarração e de suspensão,
- colocação de arcos cobertos em amarrações, derivações e aparelho de manobra,

Para redução da colisão foi instalada sinalização intensiva de linhas por dispositivos salva-passáros do tipo espiral, aplicados nas três linhas de 3,0 em 3,0m alternadamente.
