Relatório da Visita de Campo ao Parque Nacional de Chimanimani e Zona Tampão para a Validação de Áreas Prioritárias para Restauração ecológica no âmbito do Projecto Piloto de Melhoria de Habitats

DEZEMBRO DE 2023

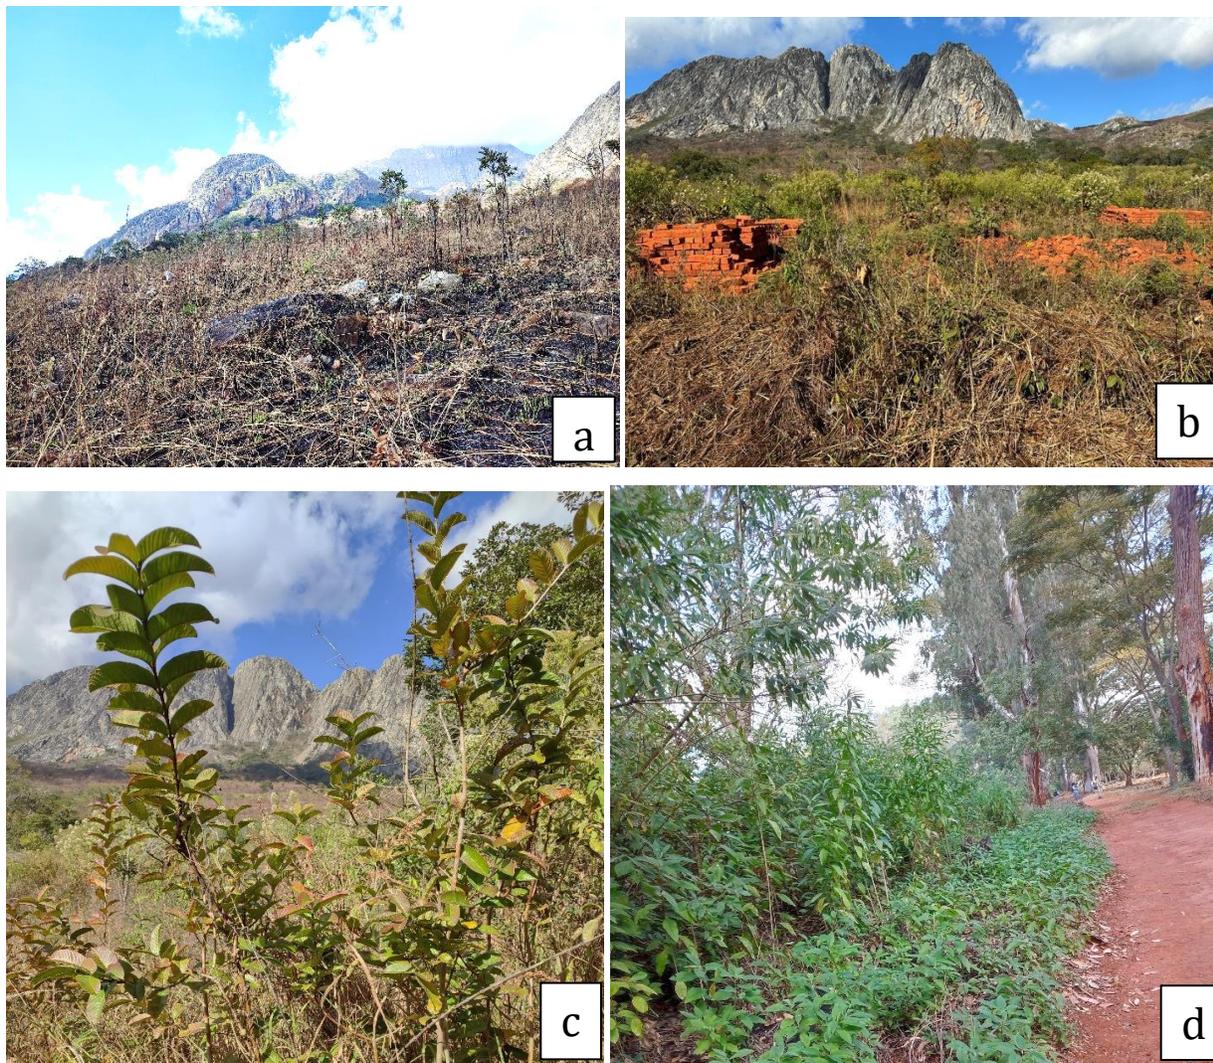
A degradação no ponto CK1 foi causada por **factores antropogénicos (habitação e machambas), sendo o nível de degradação considerado acentuado**, com solos compactados e falta de bancos de semente e fraca regeneração na área. Actualmente a área encontra-se em pousio, com dominância do estrato graminal, sendo observado algum nível de regeneração natural de plantas arbóreas, com destaque para a espécie *Parinari curatellifolia*, que se observa com maior dominância. Existe nas proximidades da área um curso de água, porém sem influência significativa sobre o tipo de vegetação da área nem na mudança da qualidade de solos.

Figura 8: Sinais de degradação observados nos locais de validação em Chikukwa (a- queimada descontrolada ocorrida na área de machamba abandonada, b- tijolos que eram usados pelas comunidades para construção de casas, c- planta invasora “*Psidium guajava*” observada na área onde haviam habitações, d – ocorrência da *V. phosphorica* na berma da estrada na área de plantação de eucaliptos).

- O plantio activo tem a finalidade de enriquecimento da biodiversidade na área e servirá de mecanismo para descompactação e melhoramento da qualidade dos solos;
- O potencial de regeneração natural através de brotação observado na área é indicativo de existência de algum banco de semente e que pode ser impulsionado através de manejo de cepos e protecção contra agente degradador;
- O manejo de queimadas através de abertura de aceiros e isolamento da área irá permitir o crescimento dos indivíduos menores de plantas da regeneração natural e das mudas plantadas, garantindo assim o sucesso do processo de sucessão ecológica e regeneração natural da espécie dominante na área.

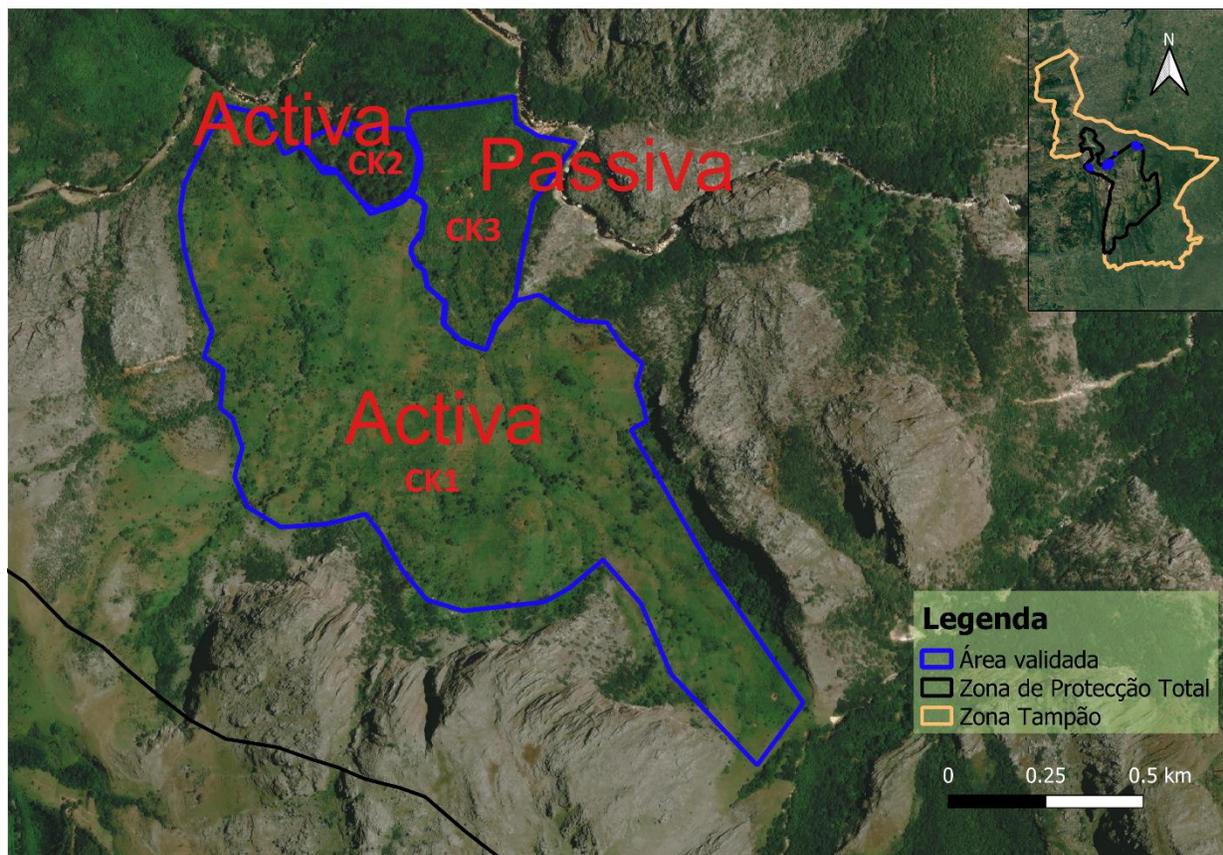
Foram mapeados em Chikukwa cerca de 131.30 ha de área viável para a restauração ecológica, sendo 114.18 ha para restauração activa e 17.12 ha para restauração passiva (Figura 8). Do total 114.18 ha mapeados para a restauração activa, cerca de 109.88 ha correspondem a área degradada por habitação e machambas, e o restante 4.3 ha foram mapeados na área de ocorrência de eucaliptos e dominância de *V. phosphorica* que irá servir de área experimental para teste de metodologia de

Figura 9: Representação espacial da área total mapeada em Chikukwa para a restauração ativa (CK1 e CK2) e passiva (CK3). A área de restauração ativa mais pequena (CK2) corresponde a área experimental para o combate da *V. phosphorica*.

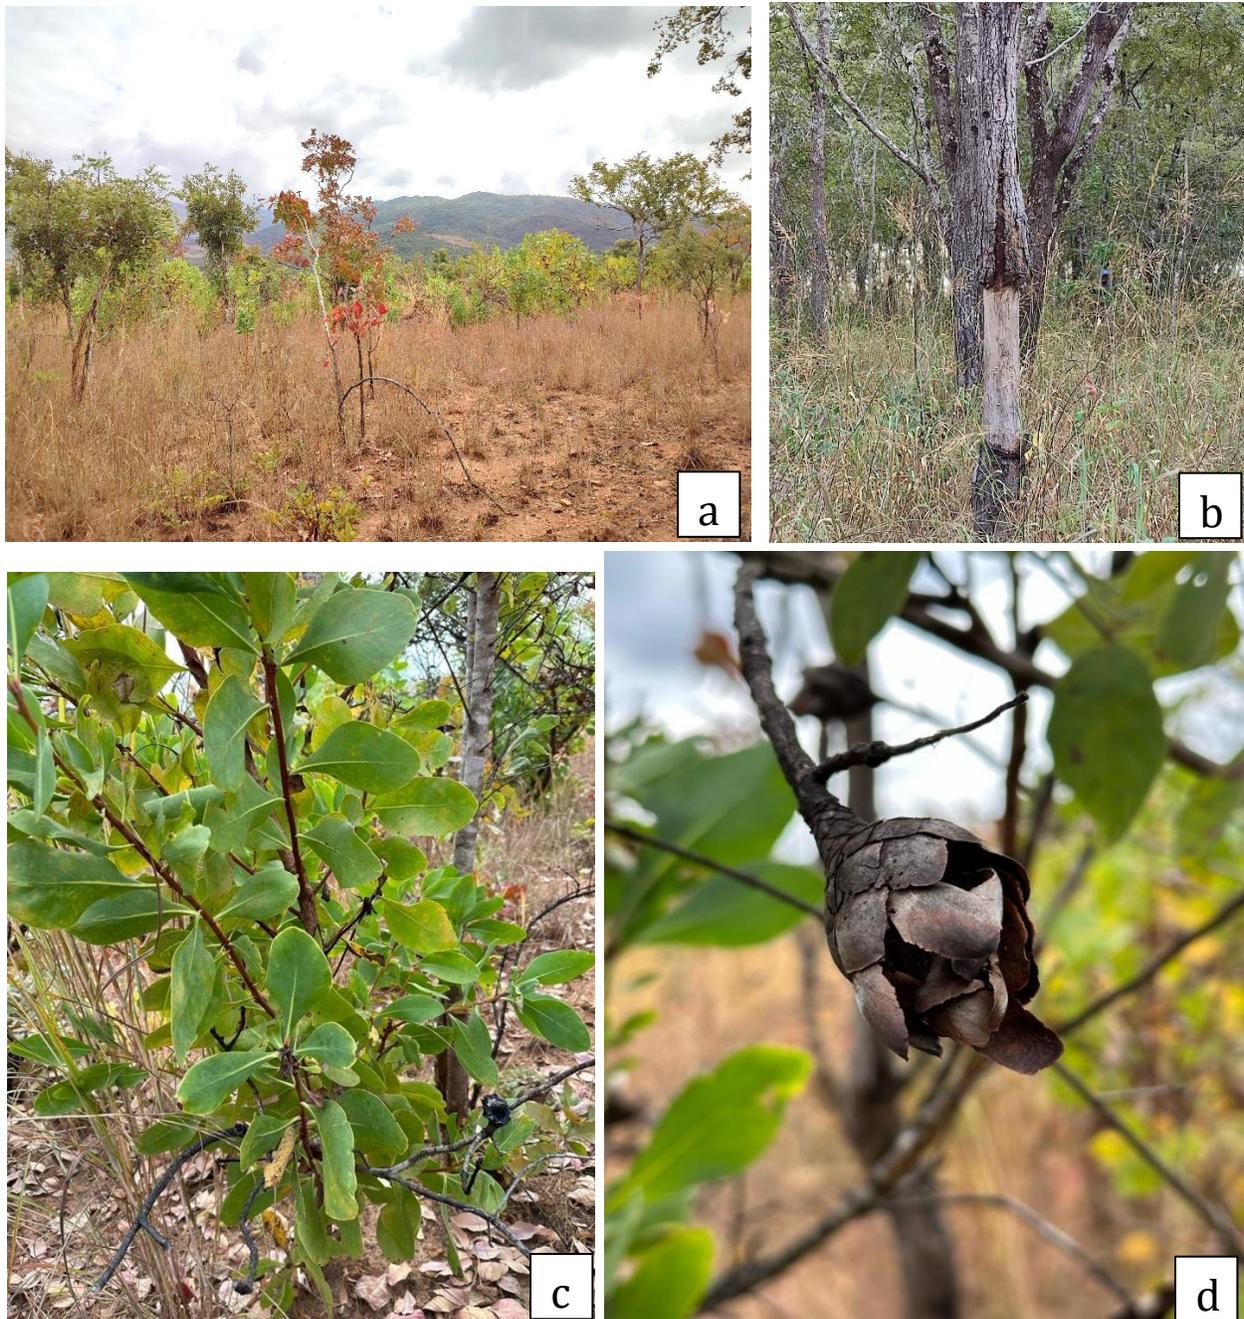
A área NB1 apresenta um **nível de degradação moderado** e actualmente encontra-se em pousio, recuperando da degradação causada pela acção humana (**prática de agricultura**). Apresenta um **alto nível de regeneração natural de algumas espécies de rápido crescimento**. Entretanto, apesar do nível de regeneração observado na área degradada, **solos prevalecem compactados**. Maior parte dos indivíduos da regeneração observados no local apresentam diâmetros abaixo de 10

Observou-se ainda no local, sinais de ocorrência frequente de queimadas descontroladas na área degradada e nas redondezas, o que afecta significativamente o desenvolvimento dos indivíduos arbóreos em regeneração intolerantes à queimadas e na qualidade dos solos. Uma evidência clara do efeito de queimadas na regeneração, observada naquela área é a elevada dominância de indivíduos de três espécies resistentes à queimadas, nomeadamente a *Combretum adenogonium*, *Protea angolensis* (Figura 11) e *Bukea africa*. Entretanto, apesar da perturbação notável daquela área, não foi observada a ocorrência de espécies invasoras como a *V.phosphorica*.

Figura 11: Evidências de degradação no ponto NB1 em Nhabawa (a-regeneração natural de espécies resistentes a fogo na área em pousio, b- corte de árvore para dar lugar à machamba, c e d- Espécie *Protea angolensis*). Foto: Aide Farão e Vanda Machava.

Com base no nível de degradação e na capacidade regenerativa na área degradada em pousio, são propostos dois tipos de restauração, a destacar: 1) **restauração activa através de plantio de enriquecimento com espécies de miombo** na área degradada em pousio e; 2) **restauração passiva através de manejo de queimadas de cepos** nas áreas adjacentes que se encontram num estágio de restauração natural avançado. Dada a compactação dos solos na área proposta para a restauração activa, recomenda-se as actividades de restauração sejam antecedidas por uma preparação do terreno através da **descompactação dos solos**, de modo a facilitar o plantio das mudas e a activar o banco de sementes dormente.

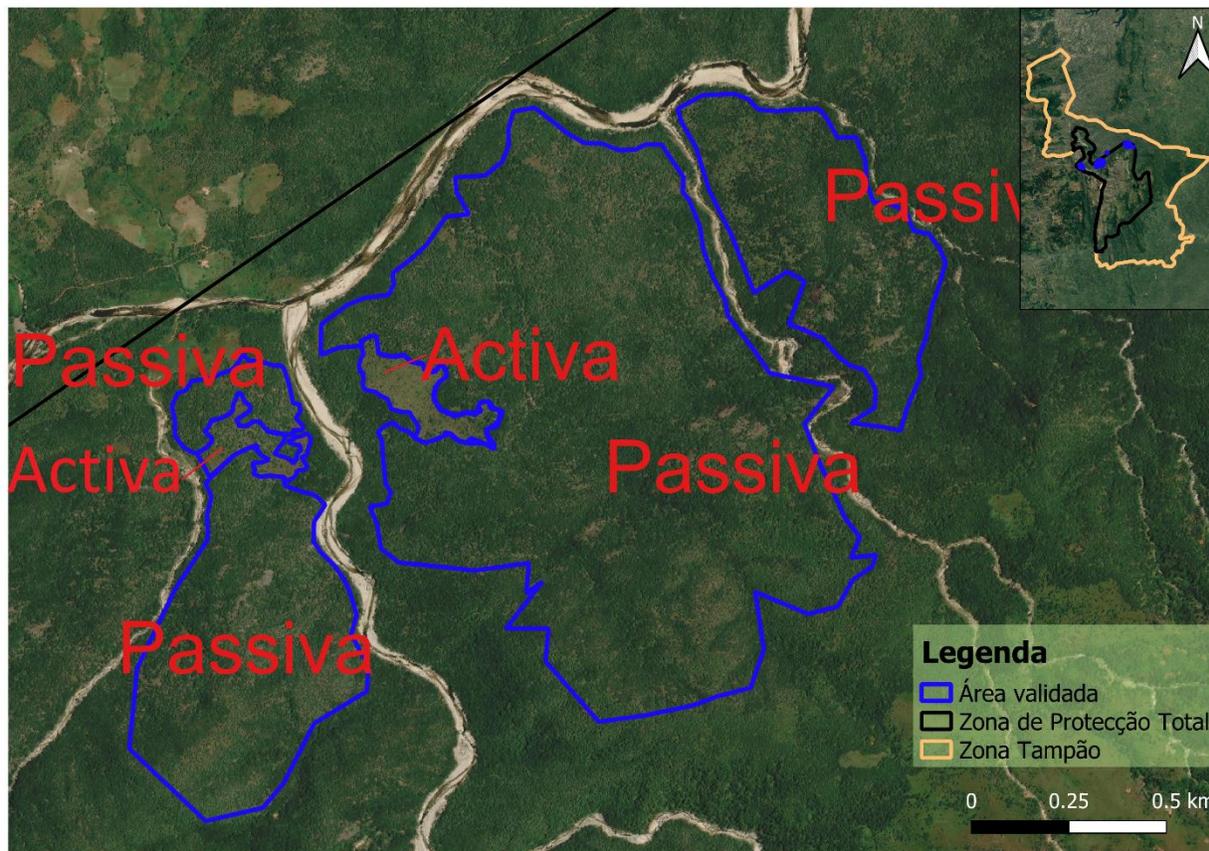
Foram mapeados em Nhabawa cerca de 480.0 ha de área viável para a restauração ecológica, sendo 16.04 ha para restauração activa e 463.96 ha para restauração passiva (Figura 12). Os 16.04 ha de área viável para restauração activa corresponde a área degradada por machambas que actualmente se encontra em pousio, com algum nível de regeneração de espécies pioneiras. O processo de

Figura 12: Representação espacial da área total mapeada na ZPT de Nhabawa para a restauração activa e passiva.

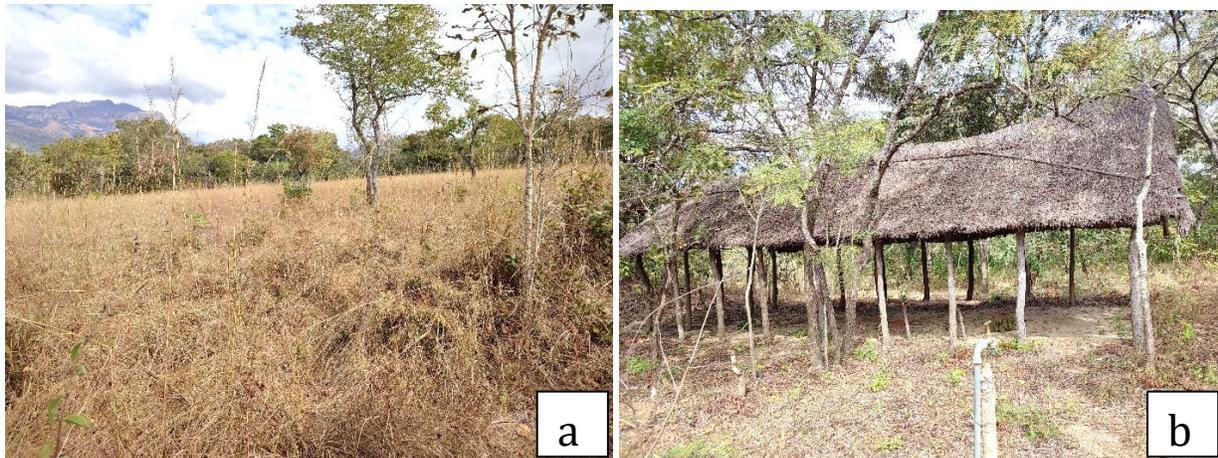
A área visitada em Mudziwapanda corresponde a área em volta do acampamento de fiscais que se localiza na Zona Tampão. Esta área foi e continua sendo usada pelo PNC como acampamento e campo de treinamento prático de fiscais. Nesta área, as árvores foram removidas e os solos prevalecem compactados. Foi observado na área sinais de queimadas descontroladas. A área contém algumas ilhas de vegetação arbórea e outras com clareiras bem específicas sem vegetação (Figura 15). Apresenta também sinais de prática de agricultura em pequenas manchas localizadas. Foi observado em volta do local e nas proximidades da margem do rio Mussapa-Grande, manchas da invasora *V. phosphorica*.

Figura 15: Área degradada em Mudziwapanda (a- campo de treinamento; b- alpendre usado por fiscais)

Com base no nível de degradação observado no local, constatou-se que a área visitada em Mudziwapanda é potencial para implementação de actividades de restauração activa e passiva. Entretanto, devido ao uso da área para o treinamento de fiscais pelo parque, a área foi **classificada como sendo inviável para implementação de actividades de restauração.**

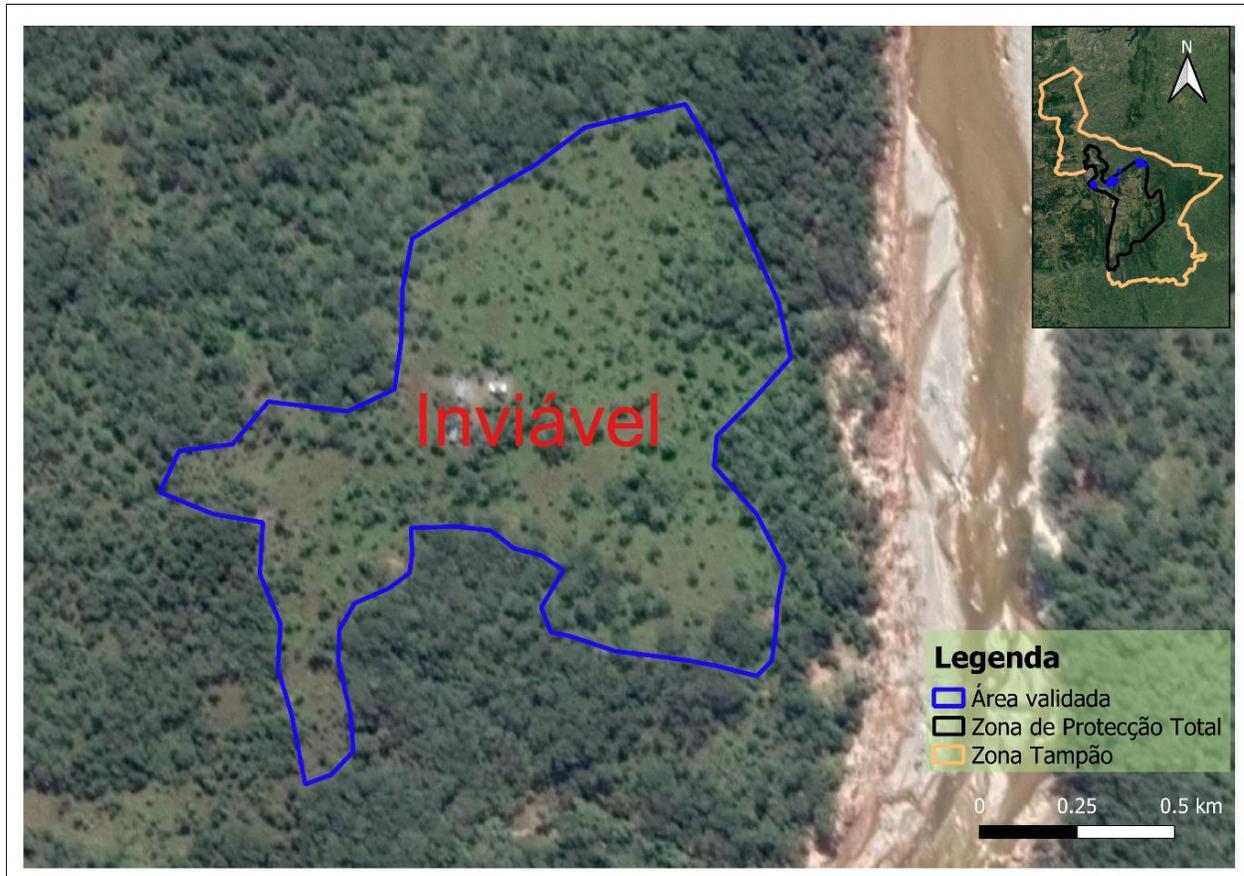
Foram mapeados em Mudziwapanda cerca de 6.28 ha de área viável para a restauração activa (Figura 16). Entretanto, devido ao uso deste local para o treinamento de fiscais, a área foi considerada inviável para implementação de actividades de restauração. Todavia, recomenda-se maior vigilância e implementação de medidas de prevenção contra queimadas descontroladas que ocorrem naquela área com frequência.

Figura 16: Representação espacial da área degradada em Mudziwapanda, porém inviável para implementação de actividades de restauração.

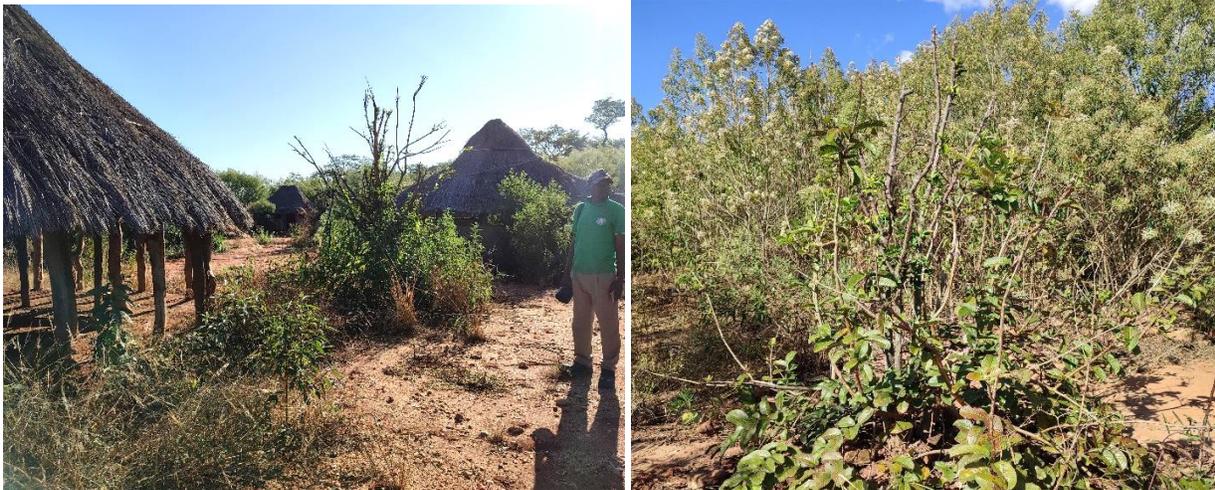
A área de Mahate visitada, tanto na ZPT como na ZT, é uma área habitacional onde a comunidade foi recentemente reassentada (em 2020) devido à conflitos homem-fauna bravia. A degradação em Mahate foi causada principalmente por implantação de habitação e abertura de machambas. O **nível de degradação é acentuado** com solos compactados **na zona habitacional**, e **baixo-moderado na área de agricultura em pousio**, que apresenta um nível de regeneração de bambu muito alto, com associação de algumas espécies de miombo (*Brachystegia sp.*) e outras espécies como a *Annona senegalensis*, *Parinari curatellifolia*, *Vitex payos*, *Uapaka kirkiana* e outras espécies.

Figura 18: Palhotas abandonadas e manchas de plantas invasoras (*V. phosphorica* e *P. guajava*) ao redor da área habitacional em Mahate

Com base no nível de degradação observado na área e no potencial de regeneração do bambu, propõe que **as actividades de restauração estejam focadas para o manejo de bambu e sensibilização das comunidades para reduzir ou evitar a prática de queimadas, abertura de machambas e corte de árvores (restauração passiva)**. Desta feita, restauração ecológica nesta área deve ser maioritariamente passiva. Entre tanto, algumas áreas (ex: áreas habitacionais), **devem beneficiar de restauração activa através de plantio de espécies** de miombo associadas à espécies de maior ocorrência na área à volta.

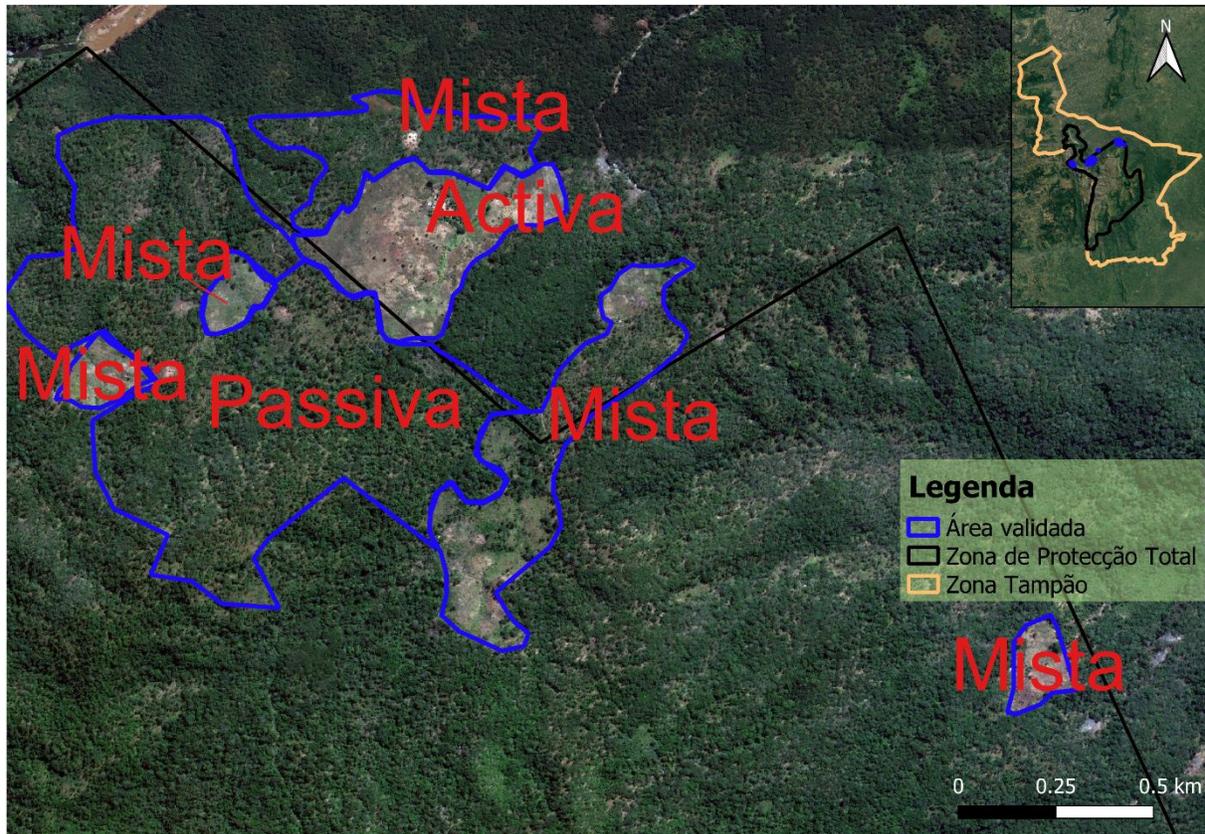
Foram mapeados em Mahate cerca de 233.96 ha de área viável para a restauração ecológica, sendo 28.57 ha para restauração activa, 68.46 ha para restauração mista (activa e passiva) e 136.93 ha para restauração passiva (Figura 19). A área indicada para a restauração activa corresponde aos locais habitacionais, que apresentam um nível de degradação acentuado e com solos compactados. A área de restauração mista corresponde aos locais de machamba que apresentam um nível baixo de regeneração natural e precisam de plantio de algumas mudas de plantas florestais e manejo do bambu. Por outro lado, a restauração passiva será feita em áreas em que a regeneração natural apresenta um potencial elevado, cujas actividades de restauração consistirão na protecção contra agentes degradadores (manejo de queimadas) e manejo de cepos.

Figura 19: Representação espacial da área viável para restauração mapeada na ZPT e ZT em Mahate.
