PROTOCOLO AVIFAUNA

INTEGRAÇÃO DE LINHAS

No âmbito do protocolo estabelecido entre a EDP Distribuição, O ICN, a Quercus e a SPEA, a EDP Distribuição procedeu à correcção de um conjunto de linhas previamente identificadas como perigosas.

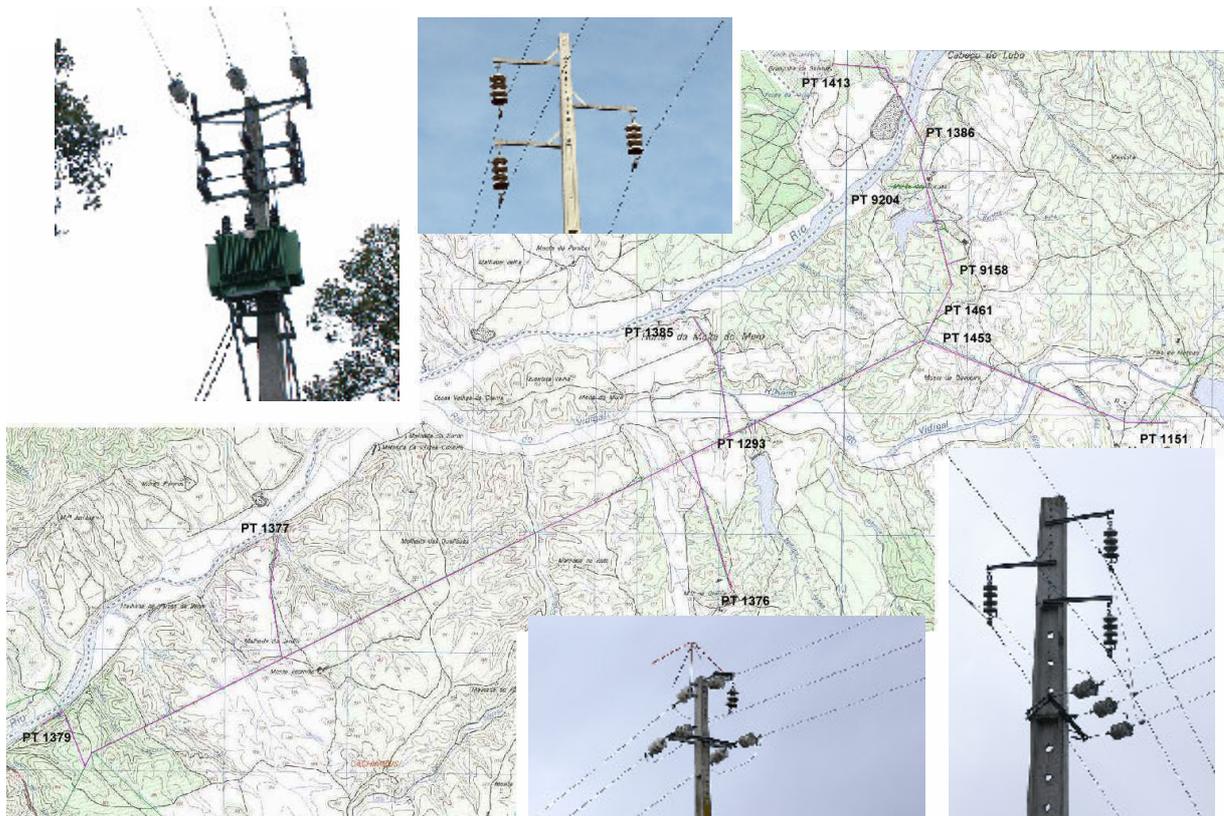
PONSUL

ZPE do Tejo Internacional; Concelho de Idanha a Nova
Área de Rede Beira Interior

Linha que atravessa o Rio Ponsul numa zona de passagem e concentração de aves. Linha identificada como causadora de mortalidade em Águia Cobreira, Cegonha Branca e Noitibó Europeu.

No âmbito da electrocussão: apoios com seccionadores de montagem horizontal; a configuração das travessas implica pequenas distâncias entre pontos em tensão.

No âmbito da colisão: Linha pouco visível.

Intervenção nas linhas MT que alimentam os PT's 1379, 1378 (até apoio 2), 1377 (a partir apoio 22), 1385, 1376, 1293, 1151, 1155 (até apoio 2), 1453, 1461, 9158, 9204, 1386 e 1413).

- colocação de sinalização (salva pássaros) nos três condutores com inter distância de 15 metros por fase (5 metros em perfil), obrigando a desmontagem e posterior regulação dos condutores,
- colocação de protectores isolantes em pinças de amarração e de suspensão,
- colocação de protectores em condutores (extensores de protecção de pinça),
- substituição de todos os arcos e fiadores por arcos e fiadores em cabo coberto,
- substituições de algumas armações para amarração,
- substituição de seccionadores de montagem horizontal por montagem vertical,
- colocação de dispositivos anti nidificação/pouso em todos os apoios de amarração,
- colocação de apoios de nidificação,

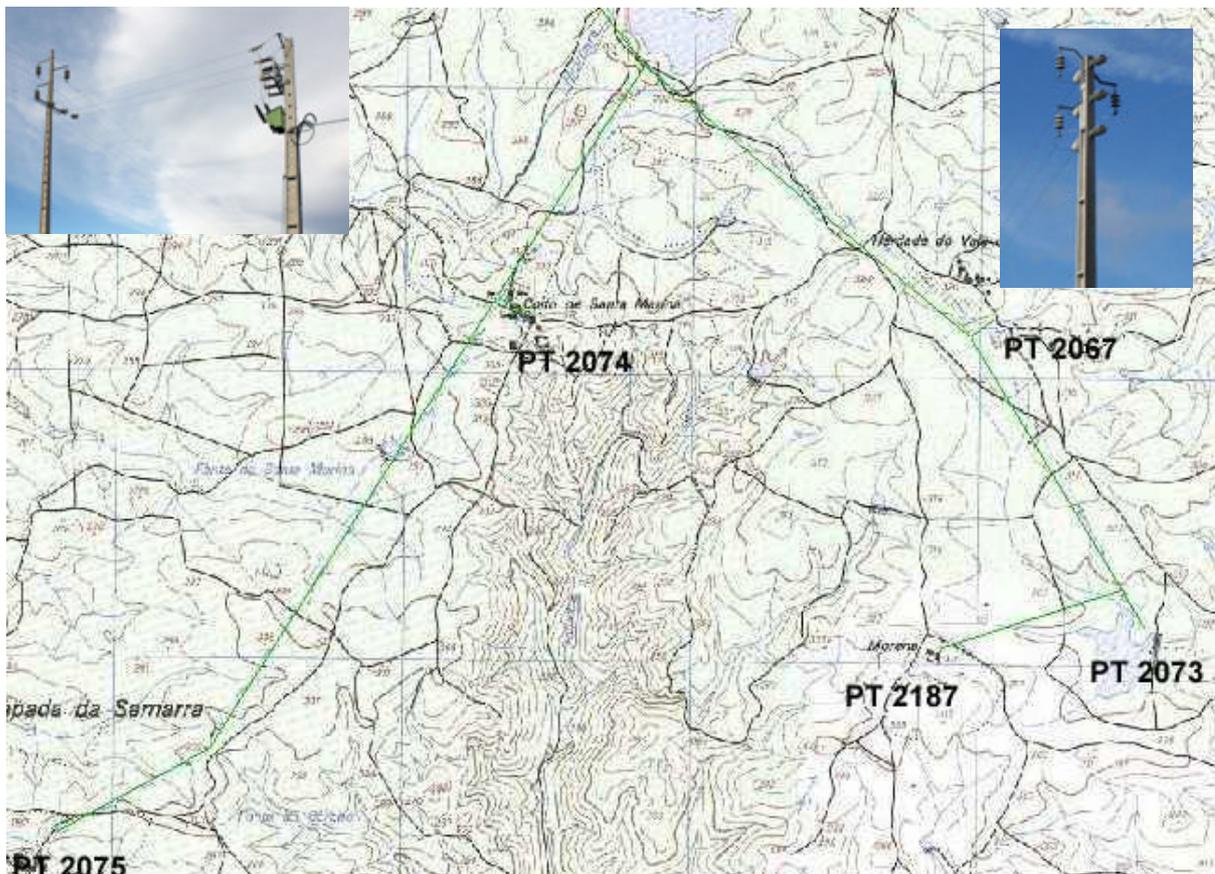
ROSMANINHAL I

ZPE do Tejo Internacional
Concelho de Idanha a Nova
Área de Rede Beira Interior

Linha identificada como causadora de mortalidade de Cegonha Branca, Sisão, Galha Preta e Codorniz.

No âmbito da electrocussão: apoios com seccionadores de montagem horizontal; a configuração das travessas implica pequenas distâncias entre pontos em tensão.

No âmbito da colisão: Linha pouco visível.

Intervenção nas linhas MT para os PT's 2067,2073,2187,2074 e 2075.

- colocação de sinalização (salva pássaros) nos três condutores com inter distância de 15 metros por fase (5 metros em perfil), obrigando a desmontagem e posterior regulação dos condutores,
- colocação de protectores isolantes em pinças de amarração e de suspensão,
- colocação de protectores em condutores (extensores de protecção de pinça),
- substituição de todos os arcos e fiadores por arcos e fiadores em cabo coberto,
- substituições de algumas armações para amarração,
- substituição de seccionadores de montagem horizontal por montagem vertical,
- colocação de dispositivos anti nidificação/pouso em todos os apoios de amarração,
- colocação de apoios de nidificação,

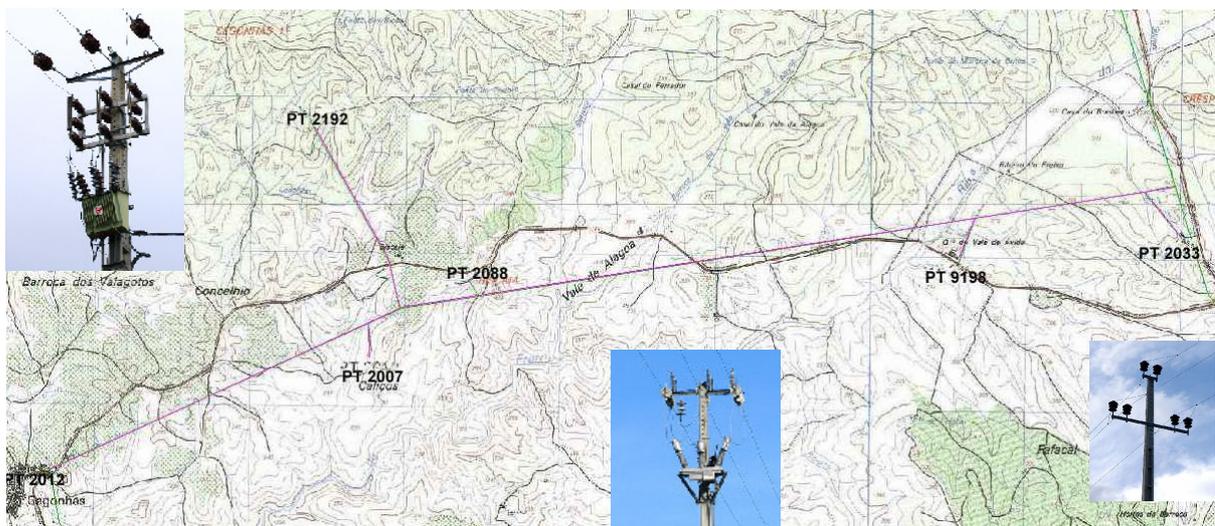
ROSMANINHAL II

ZPE Tejo Internacional
Área de Rede Beira Interior

Linha que atravessa o território do único casal de Águia Imperial Ibérica em Portugal.

No âmbito da electrocussão: apoios com seccionadores de montagem horizontal; a configuração das travessas implica pequenas distâncias entre pontos em tensão.

No âmbito da colisão: Linha pouco visível.

Intervenção nas linhas MT que alimentam os PT's 2012, 2007, 2088, 2033, 2192 e linha Soalheiras (1ºvão).

- colocação de sinalização (salva pássaros) nos três condutores com inter distância de 15 metros por fase (5 metros em perfil), obrigando a desmontagem e posterior regulação dos condutores,
- colocação de protectores isolantes em pinças de amarração e de suspensão,
- colocação de protectores em condutores (extensores de protecção de pinça),
- substituição de todos os arcos e fiadores por arcos e fiadores em cabo coberto,
- substituições de algumas armações para amarração,
- substituição de seccionadores de montagem horizontal por montagem vertical,
- colocação de dispositivos anti nidificação/pouso em todos os apoios de amarração,
- colocação de apoios de nidificação,
- inserção de dois apoios 33 A e 43 A a meio vão, de forma a manter a linha em condições regulamentares.

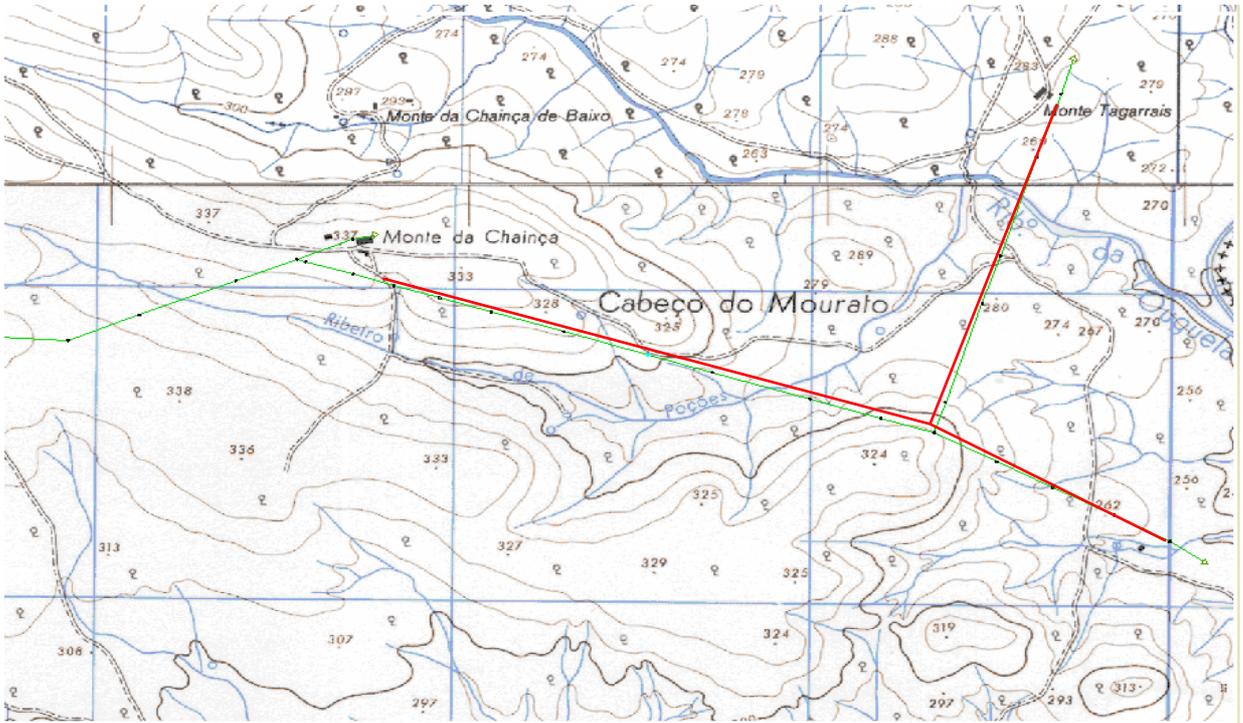
TAGARRAIS - ARRONCHES

Parque Natural da Serra de S. Mamede
Área de Rede Vale do Tejo

Linha em zona com grande densidade de aves necrófagas. Parte da linha atravessa um ponto de água. Identificada como causadora de mortalidade em abutre negro, grifo, tordo ruivo, entre outras.

No âmbito da electrocussão: apoios com seccionadores de montagem horizontal, a configuração das travessas implica pequenas distâncias entre pontos em tensão.

NO âmbito da colisão: Linha pouco visível.

As medidas de mitigação dos riscos de electrocussão, seguem estratégias diferentes:

Para redução da electrocussão, foram adoptadas as seguintes medidas:

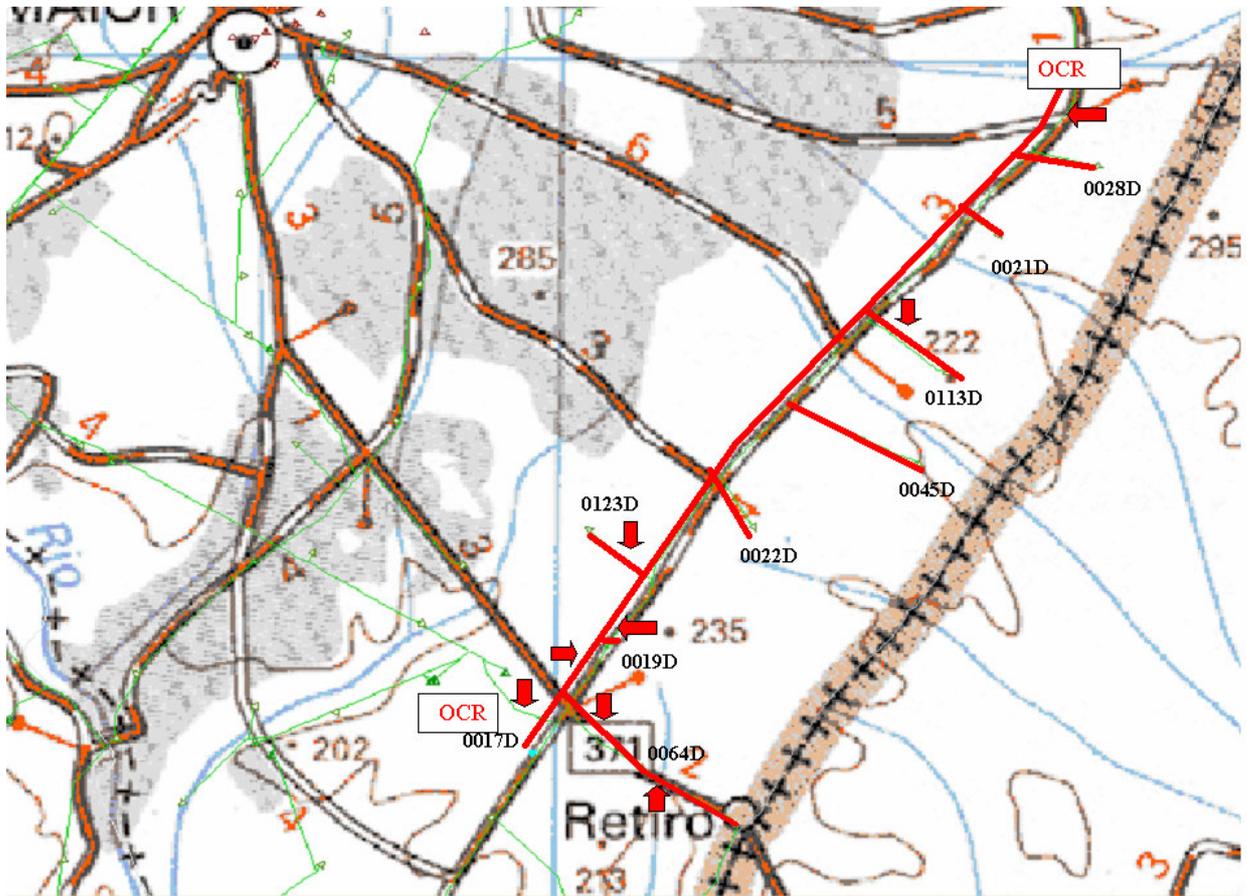
RETIRO CAMPO MAIOR

ZPE Campo Maior
Área de Rede Vale do Tejo

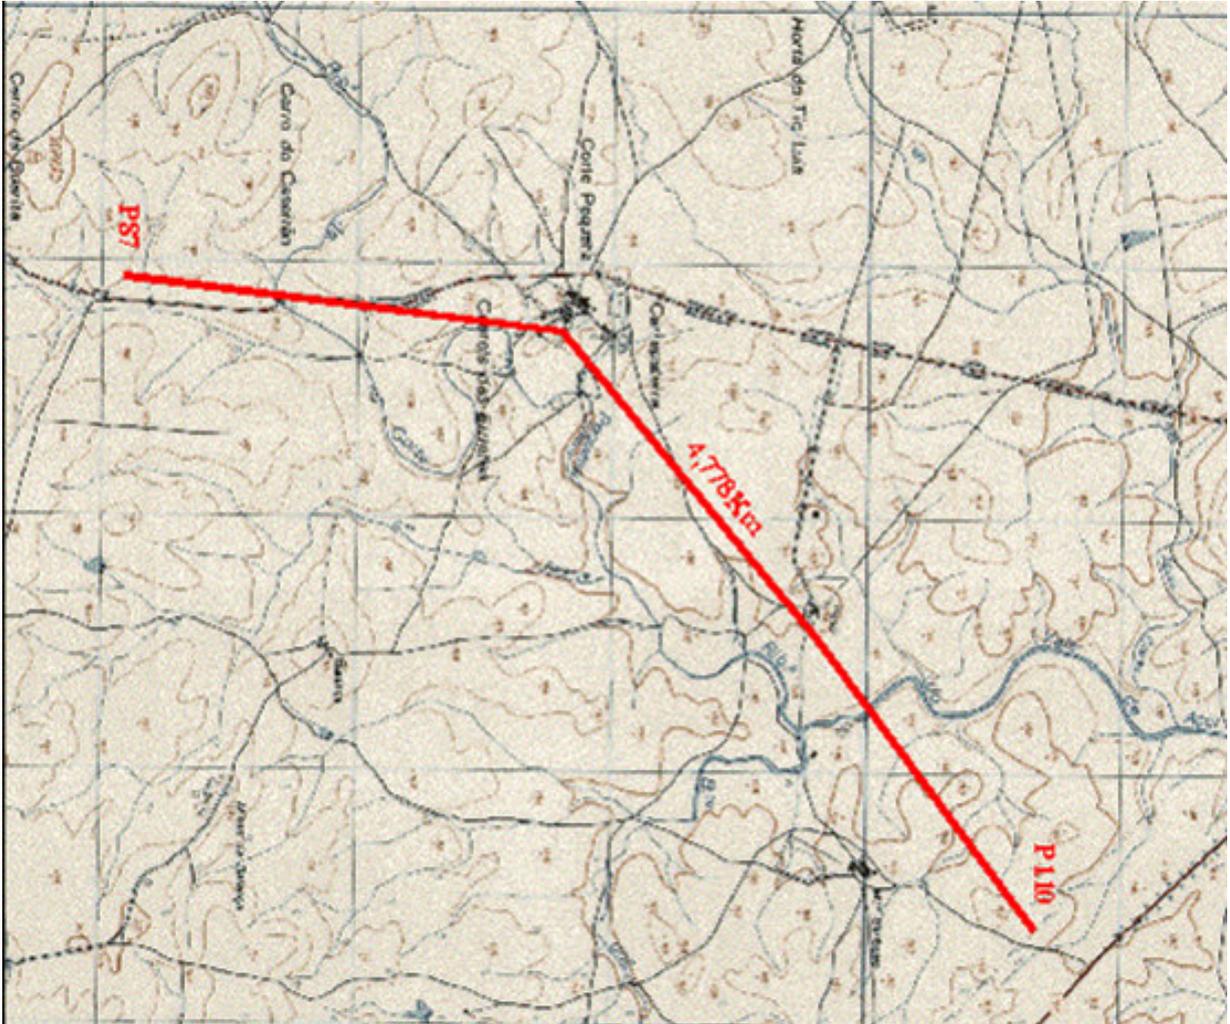
NAMORADOS AZINHAL

ZPE Castro Verde
Área de Rede Alentejo; Concelho de Mértola

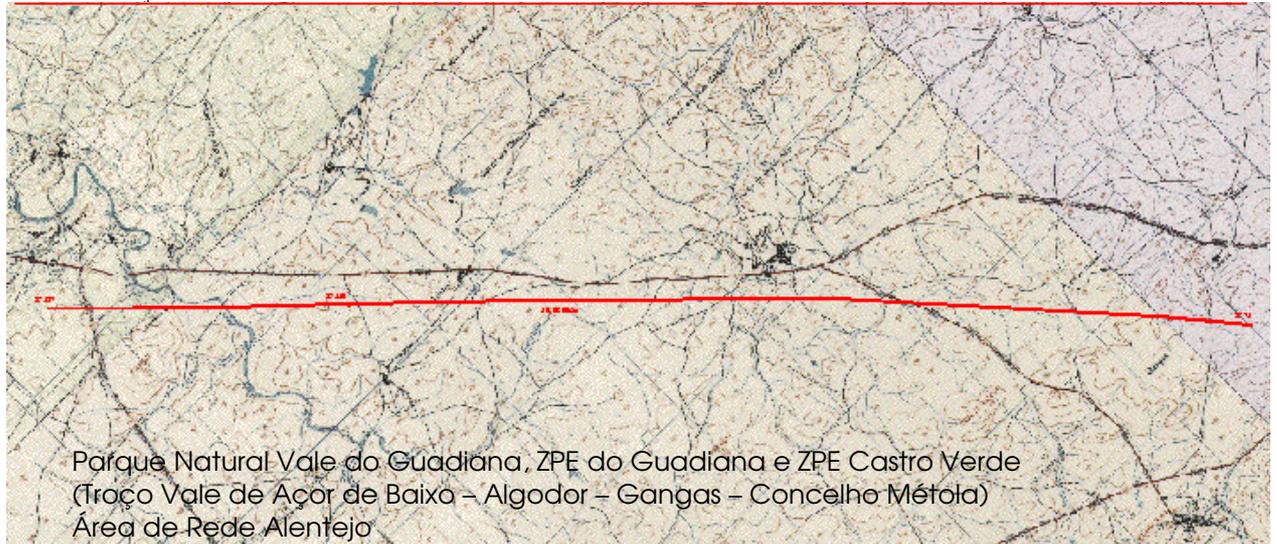
CERRO DO CALVÁRIO – CORTE DE COBES

Linha identificada como causadora de mortalidade de Cegonha cegonha branca, corvo, toutinegra-carrasqueira, felosa musical, cotovia pequena e rola turca.

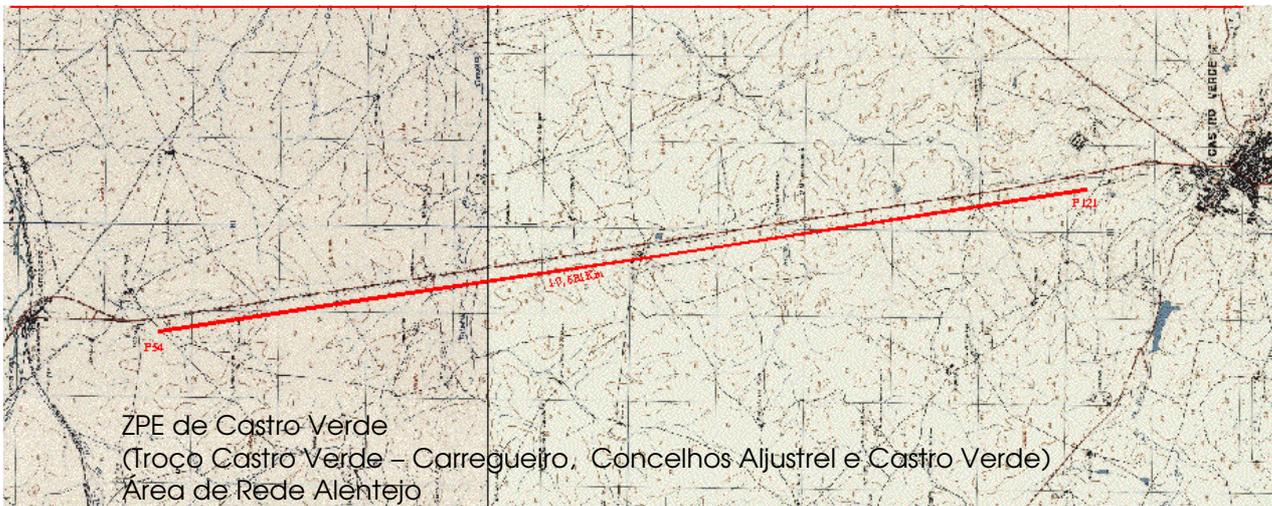
ALJUSTREL - SE PORTEIRINHOS

Linha identificada como causadora de mortalidade de peneireiro comum, águia de asa redonda, cegonha branca, águia cobreira, bufo real, corvo, gralha preta, picanço real, estorininho, pato real, garça boieira, trigueirão.

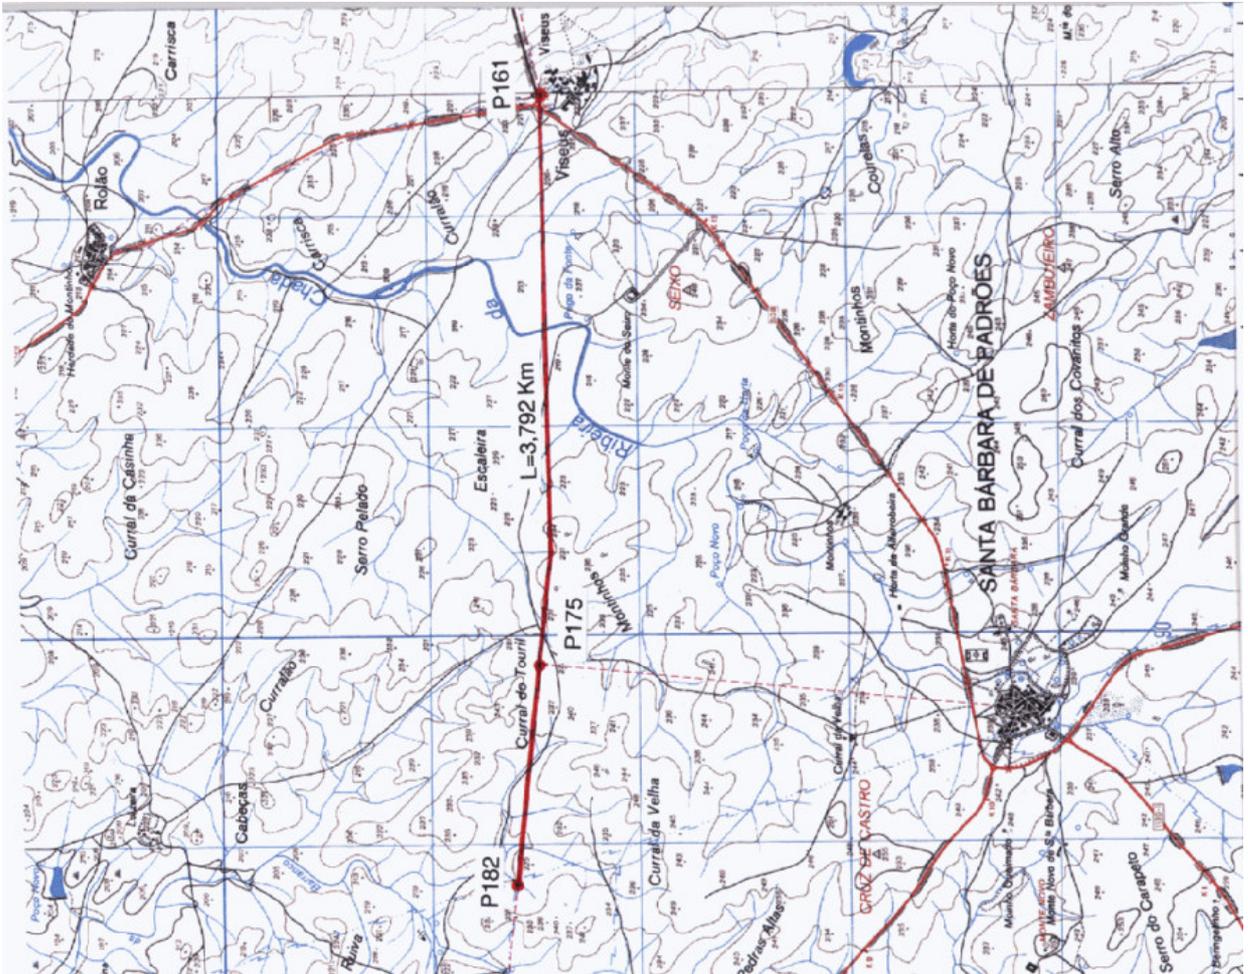
MÉRTOLA - CASTRO VERDE

Concelho Castro Verde
ZPE Castro Verde
Área de Rede Alentejo
