Relatório da Visita de Campo ao Parque Nacional de Chimanimani e Zona Tampão para a Validação de Áreas Prioritárias para Restauração ecológica no âmbito do Projecto Piloto de Melhoria de Habitats

DEZEMBRO DE 2023

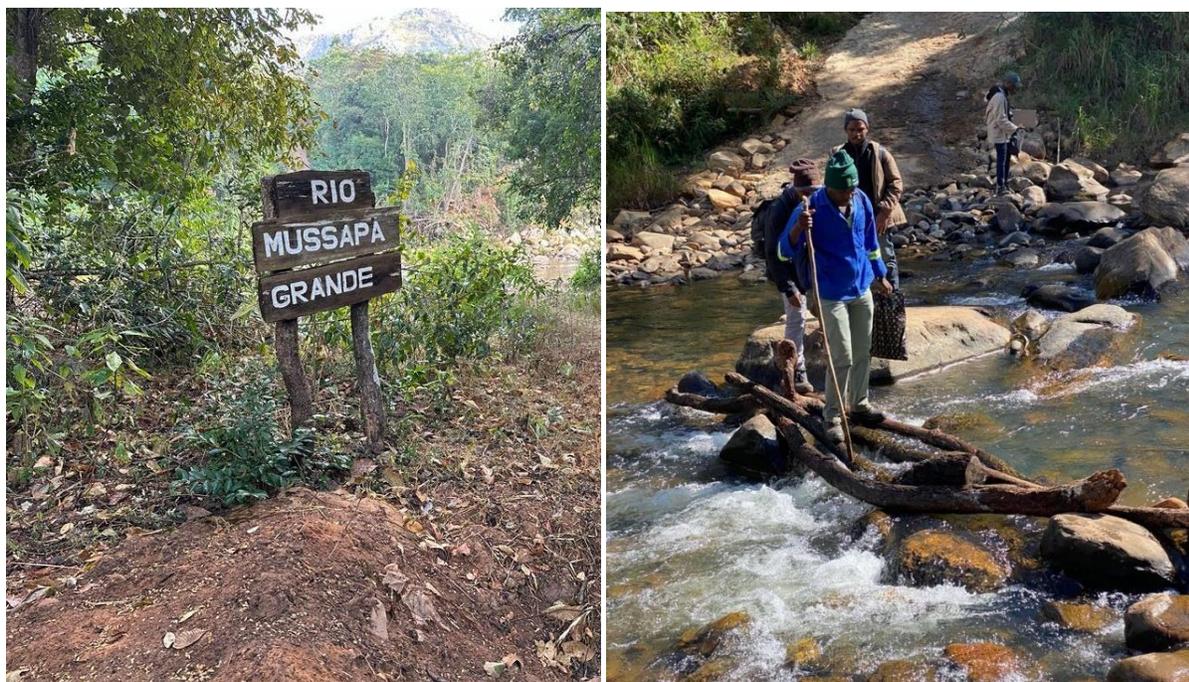
Figura 10: Rio Mussapa-Grande.

baixo custo para a produção de mudas a serem usadas na restauração activa. O viveiro será estabelecido no acampamento de Chikukwa (coordenadas: Lat: 19°42' 52.6", Long: 32° 58' 22,0"). A fundamentação desta proposta incide pelo facto da área ser de difícil acesso para o transporte de mudas de um viveiro fora da área para o local de restauração, existência do rio Mussapa-Grande (Figura 10) que pode dificultar a transitabilidade para o local na época chuvosa, e a longa distância existente entre a área de restauração e o local do viveiro comunitário mais próximo existente na comunidade de Nhaedzi em Nhabawa (cerca de 6 km). A existência de uma fonte de água canalizada no acampamento é um dos factores decisivos, que irá contribuir para a redução da distância entre o viveiro e a fonte de água para rega das mudas.

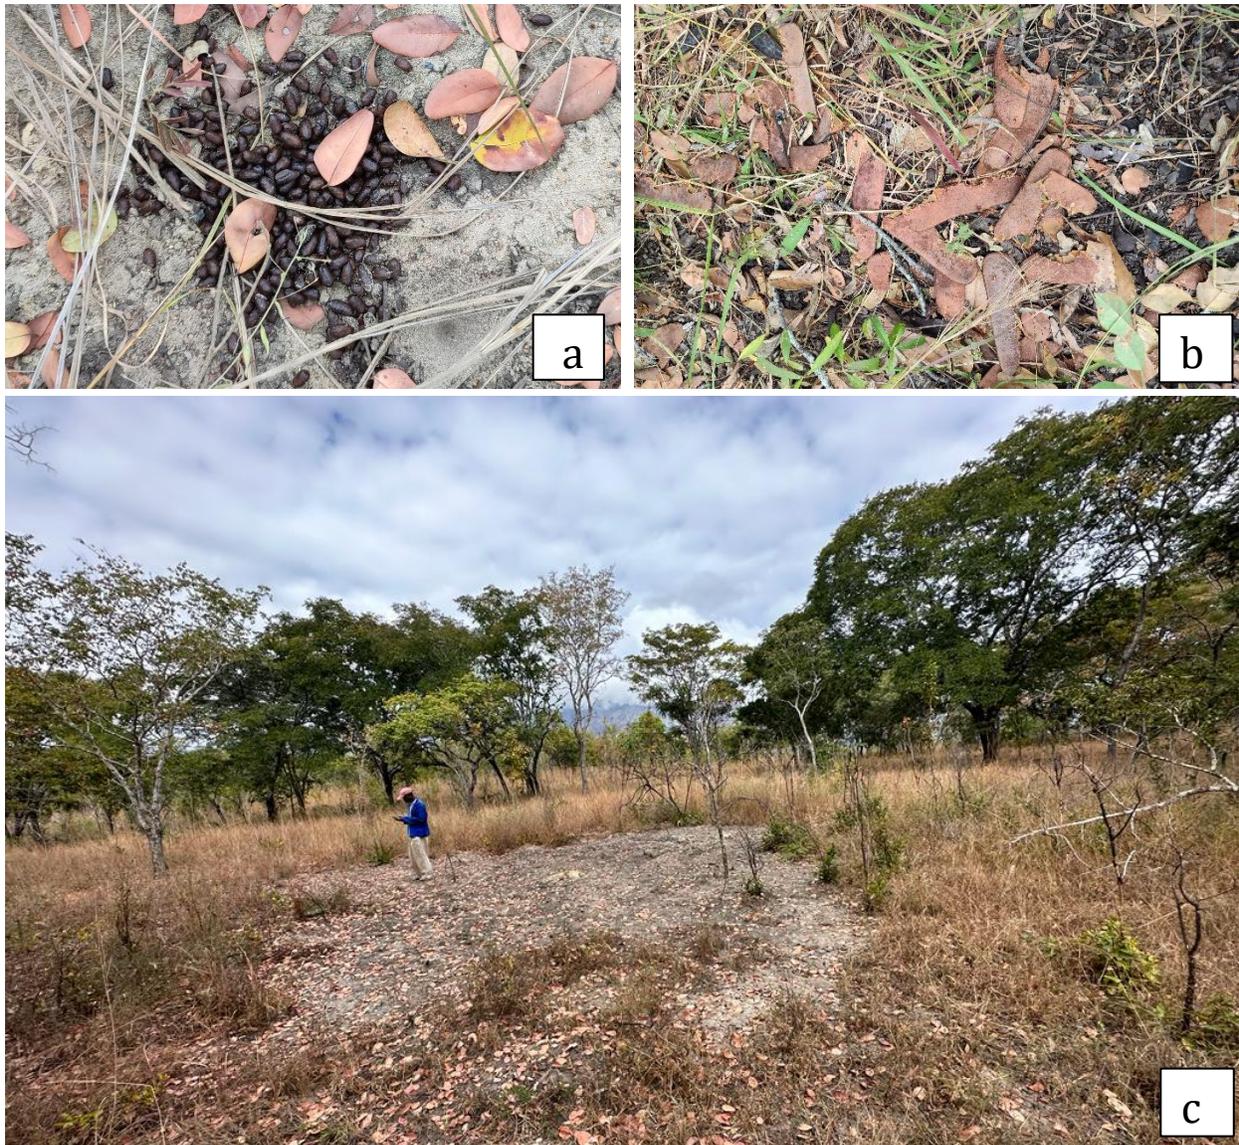
Foi observado ainda um local com solo salgado (sem vegetação) com muitas pegadas de animais, que segundo informações do líder comunitário e do técnico do PNC, António Ngovene, neste local animais extraem sais minerais consumindo o solo (coordenadas:). Foram também observadas algumas pegadas de gado bovino, indicativo de exercício de actividade de pastorícia na área.

Figura 13: Sinais de presença de mamíferos na área de Nhabawa (a- excrementos de cabrito cinzento, b- sementes de *B. boehmii* consumidas por babuíños, c- salina visitada por mamíferos para consumir sais minerais).

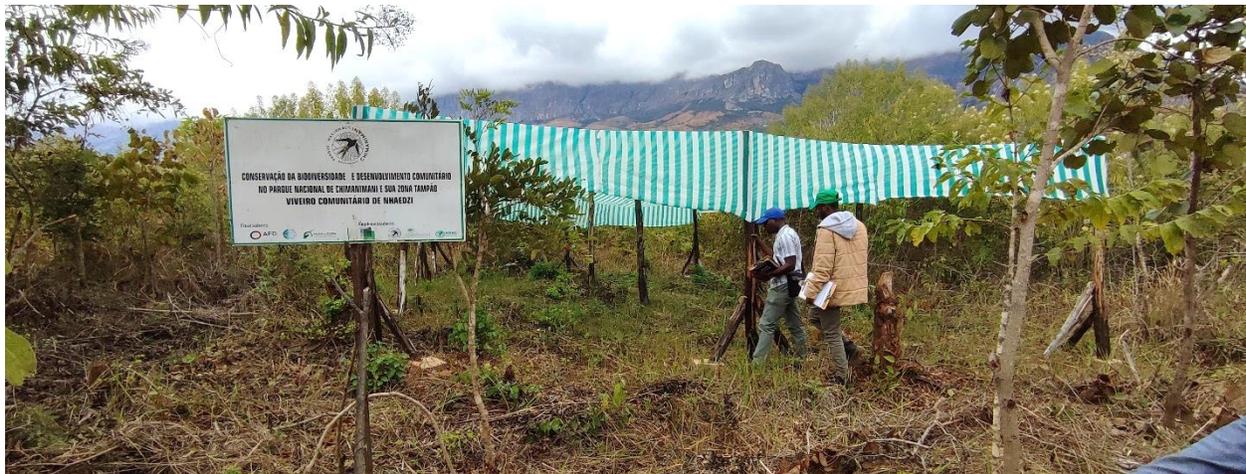
Na Zona Tampão da zona de Nhabawa existe um viveiro florestal comunitário (viveiro de Nhaedzi, Figura 14) estabelecido pelas comunidades com o apoio financeiro da Micaia e técnico do IIAM. Este viveiro localiza-se a cerca de 2 km do local de restauração validado pela equipa. Entretanto, as áreas com potencial de restauração activa, validadas pela equipa na ZPT do PNC (Nhabawa), localizam-se na outra margem do rio Mussapa-Grande. É uma área de difícil acesso, sem estrada/ou caminho e que para seu alcance deve-se atravessar o rio a pé. Devido a estes factores, chegou-se ao consenso de que não seria viável usar-se o viveiro comunitário de Nhaedzi para a produção das mudas para restauração nos locais validados na ZPT, pois haveria grandes dificuldades de transporte das mudas do viveiro ao local de plantação definitivo. Neste contexto, **propõe-se o estabelecimento de um viveiro temporário de baixo custo na área de restauração** localizado em Nhabawa. Foi identificado um local nas proximidades da área de restauração (coordenadas: Lat: 19°47'27.5", Long: 33° 02' 20,6").

Figura 14: Viveiro comunitário de Nhaedzi, localizado na Zona Tampão de Nhabawa

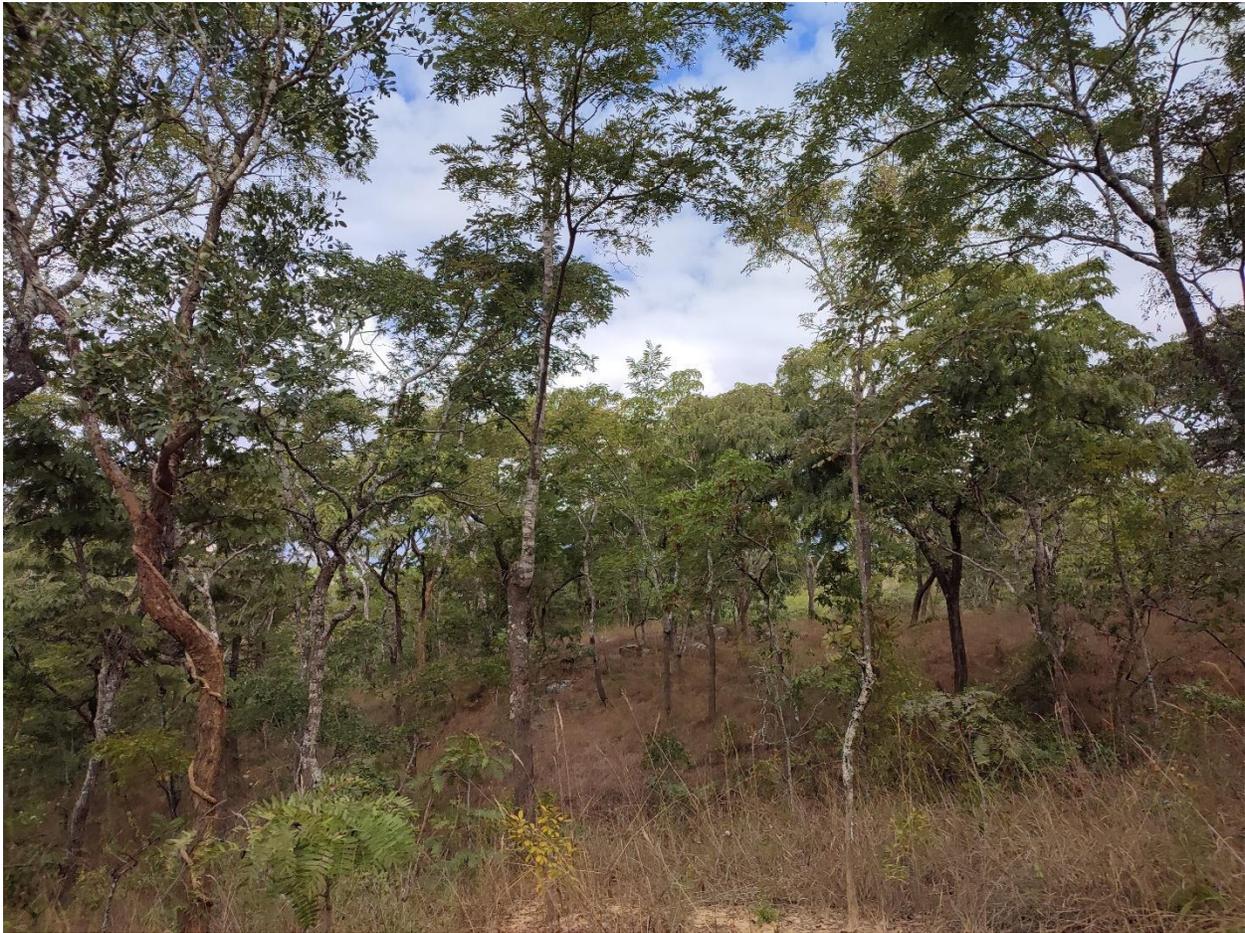
A vegetação da área de Mudziwapanda é típica de miombo, com predominância da *B. boehmii* e *B. speciformis* (Figura 17), porém a *P. thonningii* foi dominante nas áreas queimadas e degradadas. Foram identificadas na área visitada cerca de seis (6) espécies florestais nomeadamente, *B. boehmii*, *B. speciformis*, *Pericopsis angolensis*, *Swartzia madagascariensis*, *P. thonningii* e *Julbernardia globiflora*.

Figura 17: Espécies de mombo (*Brachystegia sp*) observadas em volta da área degradada em Mudziwapanda

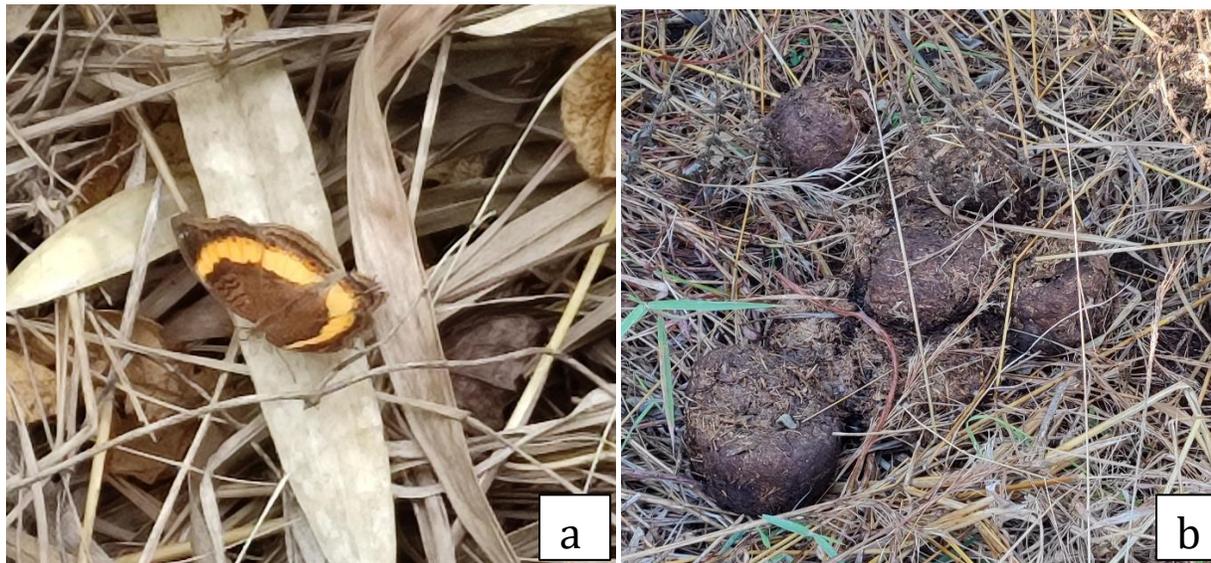
A zona de Mahate é um corredor ecológico de elefantes, caracterizado por elevada frequência deste mamífero, que foi observado indirectamente através de pegadas e excrementos em quase toda área. Os ecossistemas e habitats em volta da área degradada apresentam-se em óptimas condições, que propiciam a ocorrência de diferentes espécies faunísticas. Foram observados na ZT cerca de 11 espécies faunísticas, das quais 8 aves e 3 mamíferos. Na ZPT foram observados seis (6) espécies faunísticas divididas em três (3) mamíferos e três (3) aves.

Figura 20: Sinais de presença de fauna observados na área de Mahate (a- borboleta, b- excremento de elefantes)

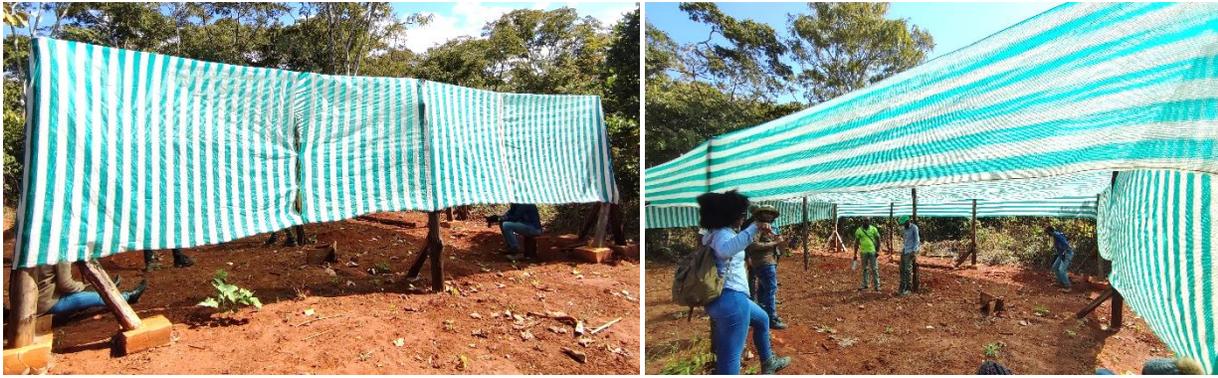
A zona de Mahate é considerada uma área de alto risco de conflito homem-fauna bravia, devido a elevada predominância de elefantes. Tendo em conta a este elevado risco, a implementação de qualquer actividade naquela área deve ser feita de forma cautelosa. Neste contexto, da análise previa feita para o estabelecimento de viveiros florestais nas proximidades da área a restaurar, chegou-se a conclusão que seria inviável estabelecer um viveiro florestal. Sendo que a produção de mudas deveria ser feita numa área de baixo risco de conflitos homem-fauna bravia. Assim, o local mais viável para a produção de mudas seria o viveiro florestal de Gotogoto (Figura 21), que se localiza a cerca de 3 km da área potencial para restauração.

O viveiro de Gotogoto, é comunitário e estabelecido pelas comunidades com o apoio técnico do IIAM e financeiro da Micaia, para a produção de mudas de fruteiras para a diversificação de produtos alimentares da comunidade. Em conversa tida com os técnicos da MICAIA (Simon Morais e Teodora Bomba), demonstraram que estão interessados para apoiar a actividade de restauração, cedendo o viveiro de Gotogoto para a produção de mudas.

Figura 21: Infraestrutura do viveiro comunitário de Gotogoto, localizado na Zona Tampão do PNC em Mahate

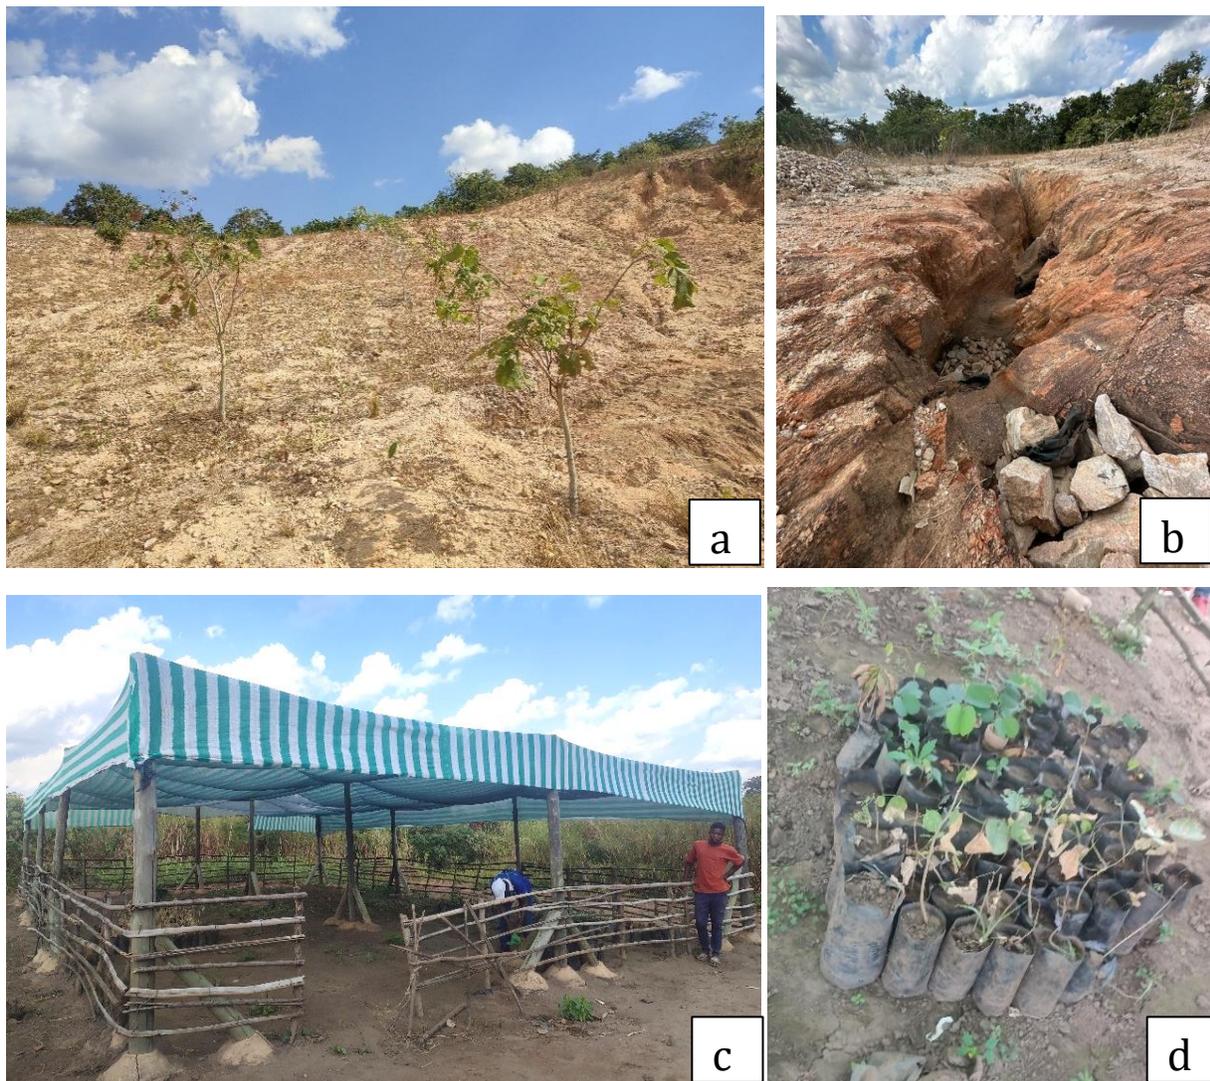
de fruteiras pelas comunidades, que conseqüentemente o viveiro permaneceu improdutivo desde o seu estabelecimento em 2021. O viveiro apenas serviu para acomodar as mudas adquiridas no IIAM em Chimoio, durante o período de ambientação às condições locais, antes do seu plantio definitivo.

Foi referido que desde que as actividades de restauração iniciaram em 2019 até ao momento foram plantadas cerca de 3000 mudas naquela área de 1.8 ha. A restauração é feita com espécies de panga-panga (*Millettia stuhlmannii*) e chanfuta (*Azelia quanzensis*).

Figura 22: Locais de restauração activa da Micaia em Dombe (a- plantas de panga-panga plantadas na área de restauração, b-ravina causada pelo ciclone Idai, que sai da área em restauração até a estrada principal, c- viveiro de Mpunga-Dombe, d- algumas mudas encontradas no viveiro comunitário de Mpunga-Dombe)

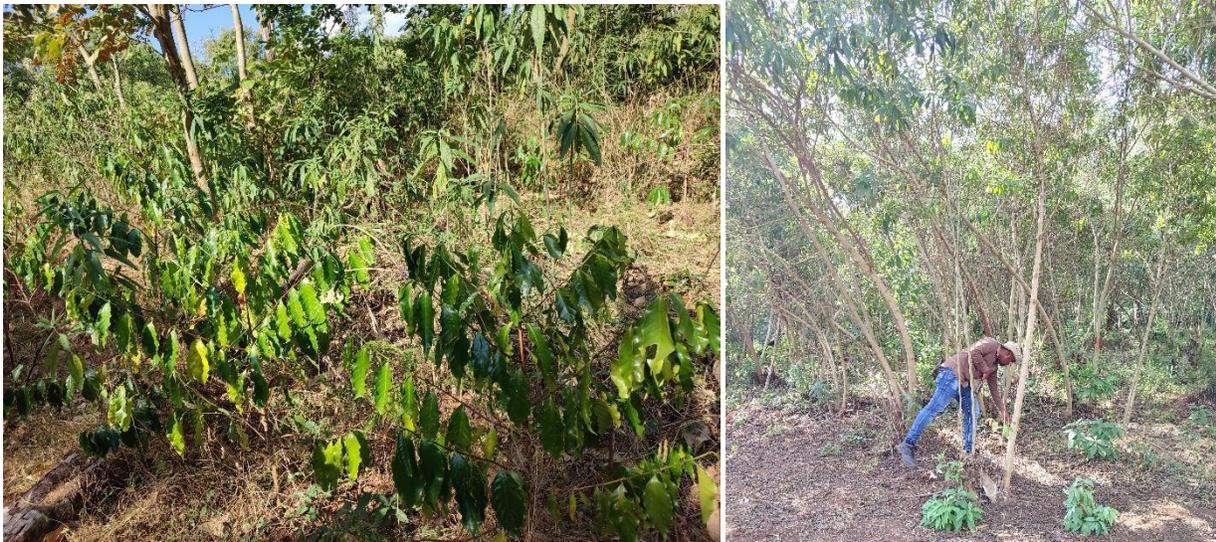
No dia 6 de Julho a equipa visitou a área de restauração da empresa Café Manica, esta faz o plantio do café nos locais de ocorrência de invasora *V. phosphorica* sem a remoção da invasora (Figura 23). A estratégia usada neste local, é um mecanismo de teste de metodologia de combate à invasora através de consociação com plantas de rápido crescimento. Esta metodologia de consórcio do café com a invasora é uma das tentativa experimentais de combate a invasora que estão sendo analisados pelos diferentes parceiros que implementam alguma actividade na paisagem de Chimanimani.

Figura 24: Plantas de café sombra associadas com a invasora *V. phosphorica* como um mecanismo de combate na zona de Moribane
